| Emne | Port til P-kælder |
| Udarbejdet af | P-laug I v. Henrik Isidor (HI) |
| Udarbejdet dato | 24.03.2010 |
| Bilag | A : Foto, registrering. |

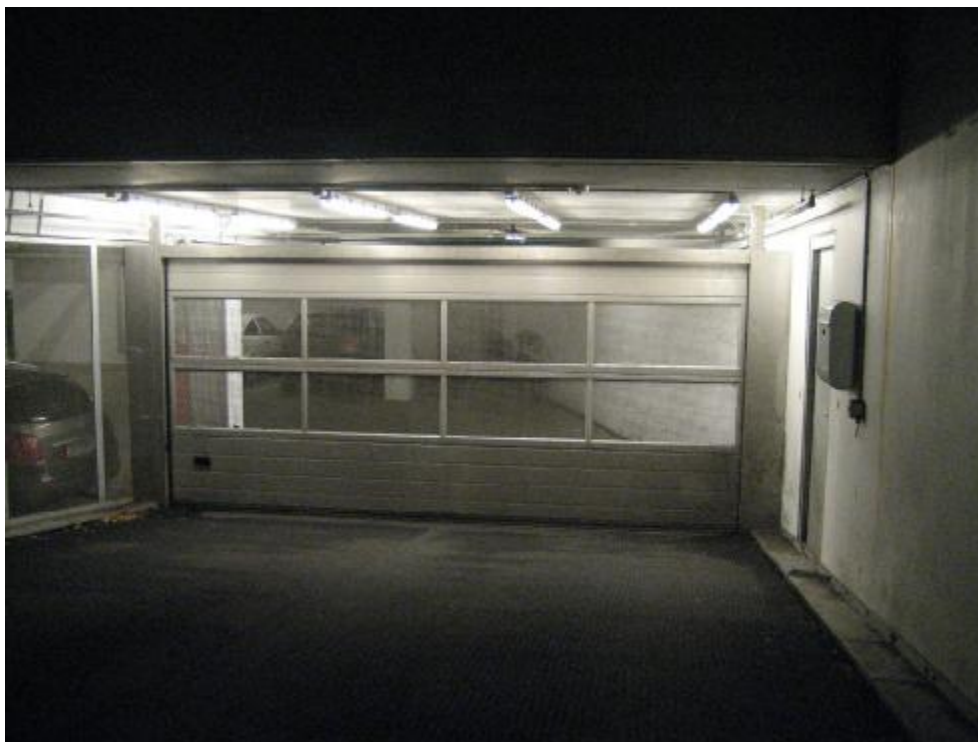
A.1

Port til P-kælder – set ude fra rampen

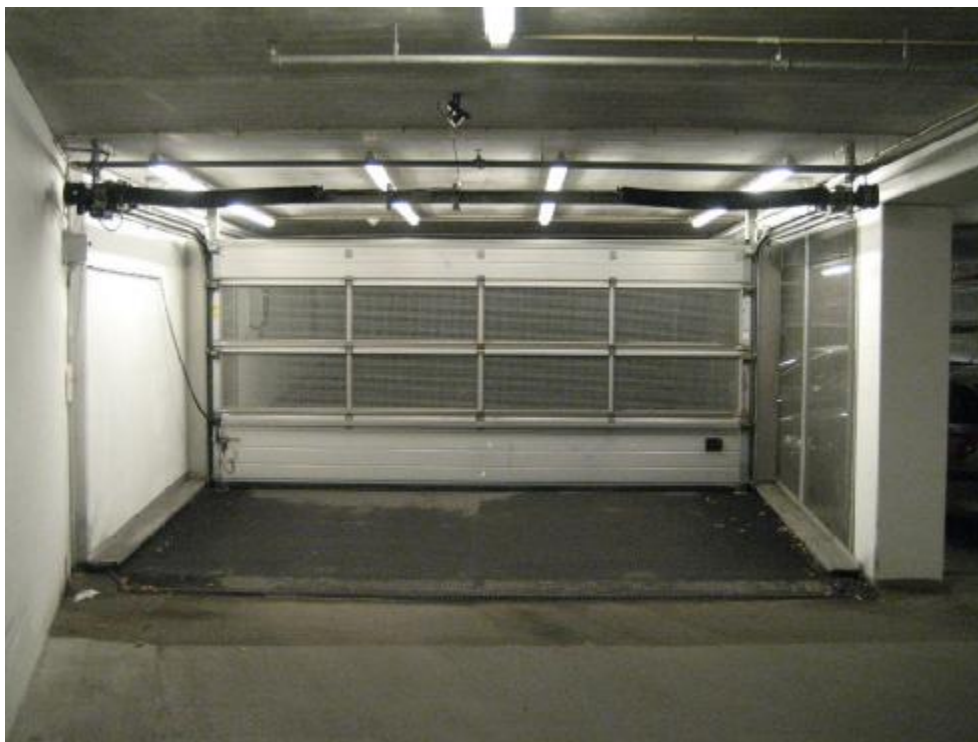
A.2

Port til P-kælder – set inde fra P-kælder

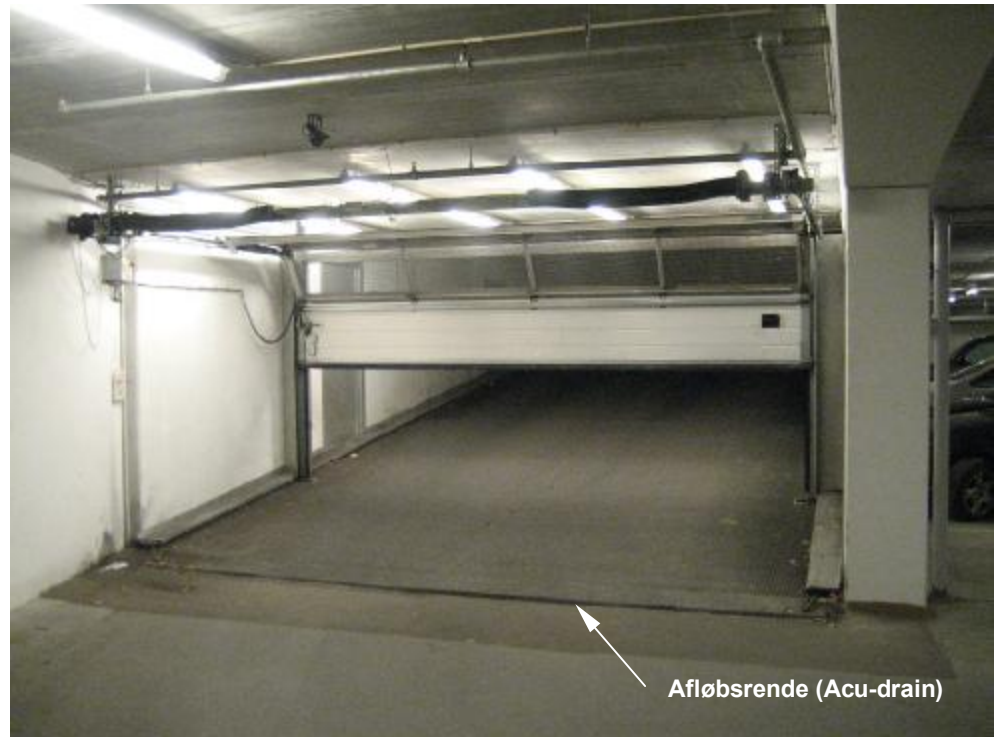
A.3

Port til P-kælder – åbning - set inde fra P-kælder

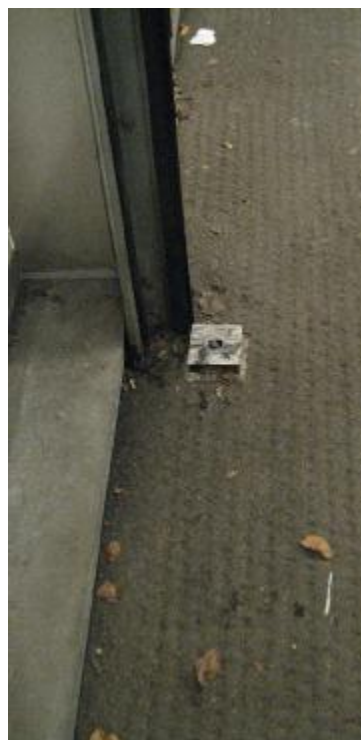
A.4

Alu-klods (port åben)

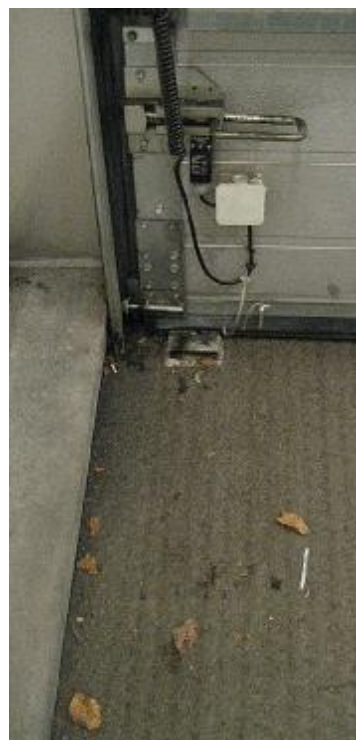
Alu-klods (port lukket)

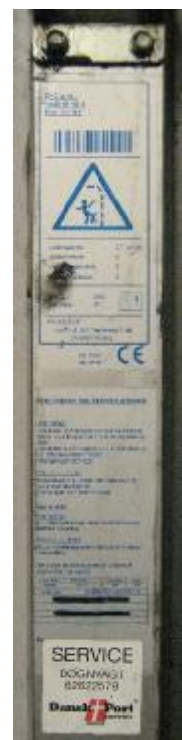
For enden af rampen fra terræn til P-kælderen, er der opsat en ledhejseport, produceret af Lindab Profil A/S, ordre 134010-10-1, med produktionsdato af 12.1.07.

Typeskilt
