Emne Ventilationsaggregatet på P-dæk-2
Udarbejdet af Henrik Isidor (HI)
Udarbejdet dato 16.08.2009

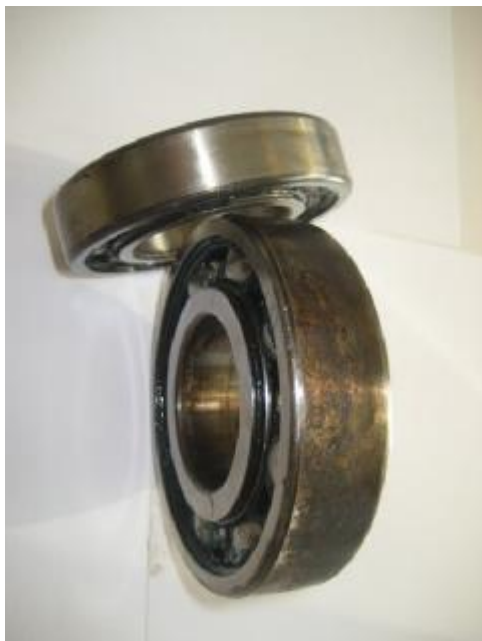
Lille leje bagerst – storleje forrest

Pos	Emne	Handling
04	Udskiftning af lejer d. 7.5.2009 Begge lejer på drivmotoren til ventilationsanlægget blev udskiftet d. 7.5.2009 til nye lejer af samme type. Det lille leje blev udskiftet med SKF Explorer 6209-2Z/C3 og det store med SKF Explorer 6309-2Z/C3 og den tidligere skærende støj blev reduceret kraftigt, både ved ventilationsanlægget og oppe i bygningen.	
05	Videre forløb Udskiftning af lejerne har afhjulpet problemet midlertidigt, men allerede nu efter 3 mdr. kan der igen konstateres en skærende støj ved ventilationsanlægget. Sjælsø Gruppen A/S bedes om snarest at få foretaget en udskiftning af de nuværende alm. lejer med lejer af keramisk type, hvor de "kapacitive koblinger" ikke kan danne strømveje igennem. Alternativt skal kablingen gennemses igen og efterfølgende udbedres, således at der ikke igen sker unaturlig nedslidning på lejerne. I forbindelse med udbedring, skal der nødvendigvis også foretages fornyet udskiftning af begge lejer.	Sjælsø

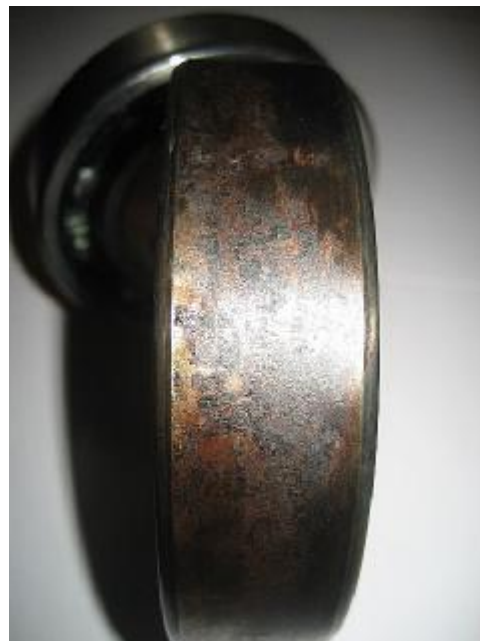
Stort leje med fastbrændt olie på yderside
