Emne	Observation af regnvandsindtrængning på P-dæk 1
Dato	Foretaget Fredag d. 7.11.2008 kl. 20.00-20.30
Deltagere	Henrik Isidor (HI) P-laug I
Bilag	A : Plan over observeret vandindtrængning B : Foto, optaget under observationen.

Emne Bilag B : Foto, optaget under observationen  
Dato Foretaget Fredag d. 7.11.2008 kl. 20.00-20.30  
Deltagere Henrik Isidor (HI) P-laug I

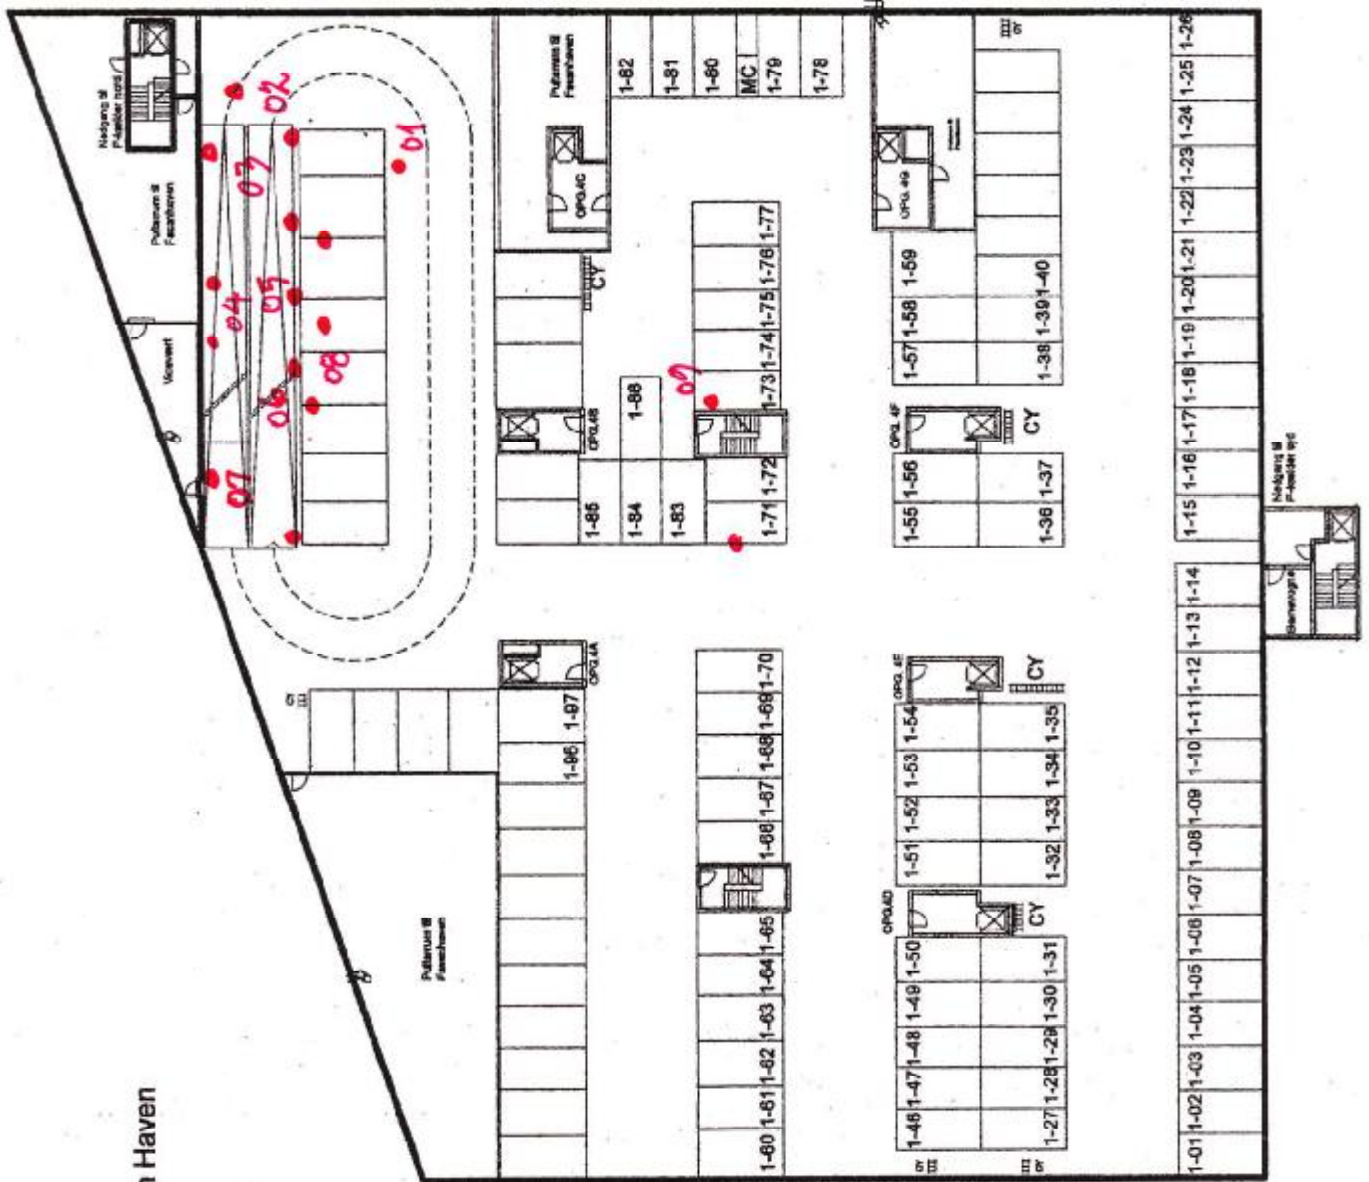
Observation: 0-01  
Bilag A  
17.11.2008  
bl. 20/30

Oversigt; p-pladser til Fasan Haven  
Kælder øverste etagedæk

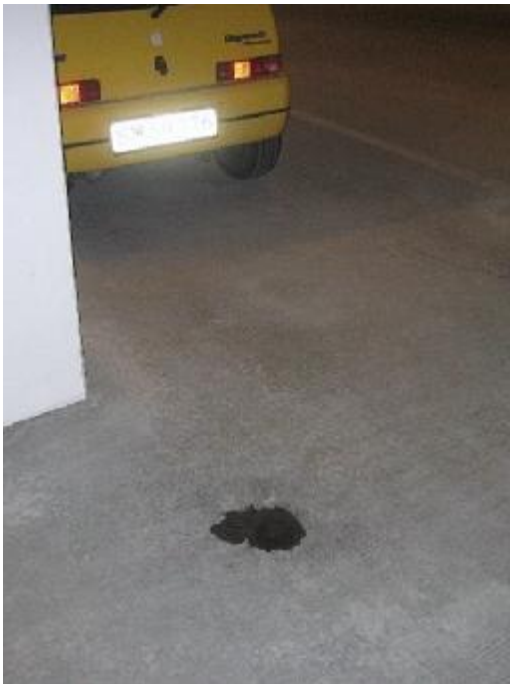
**01**  
**Nedløbsrør**

Fugtplet på dæk

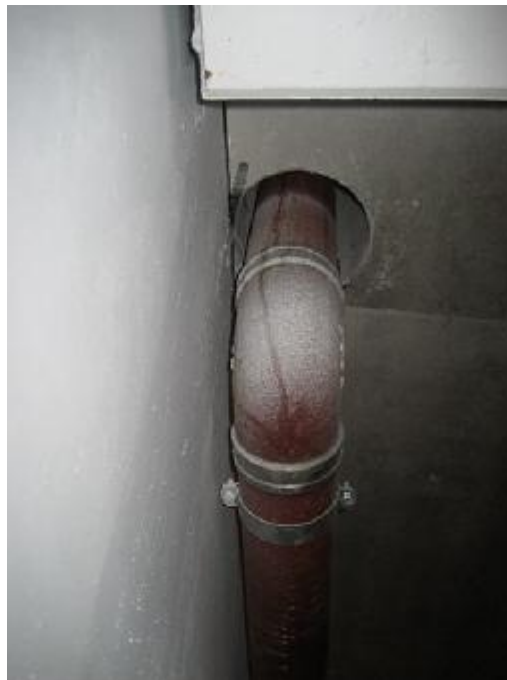
Synligt vand på nedløbsrør

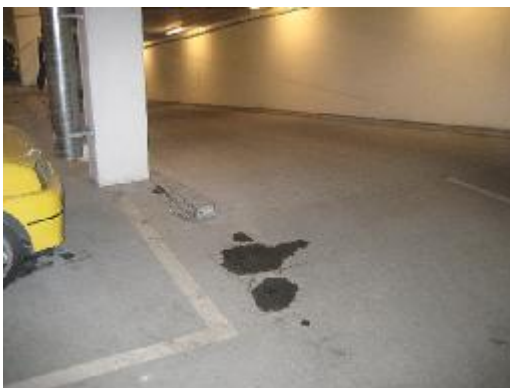
**02**  
**Før rampe på P-dæk1**

Fugtpletter på dæk

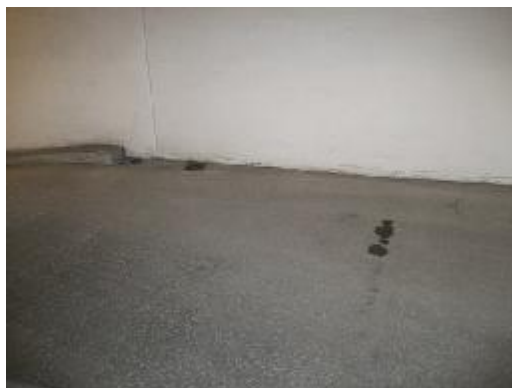
Fugtpletter fra dæk

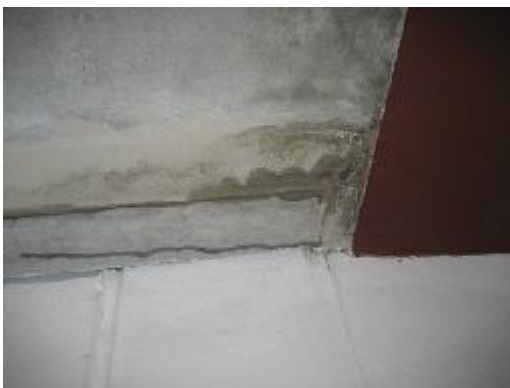
**03**  
**Rampe underside**

Synlig vandindtrængen – mod væg

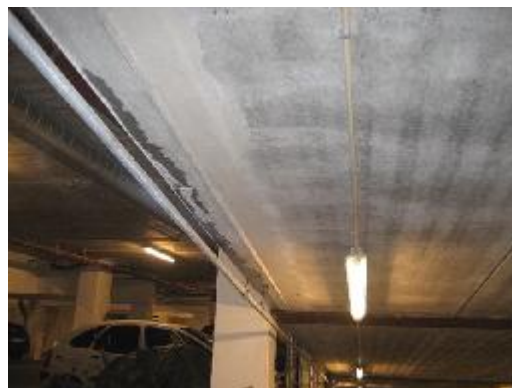
Synlig vandindtrængen – mod fri kant

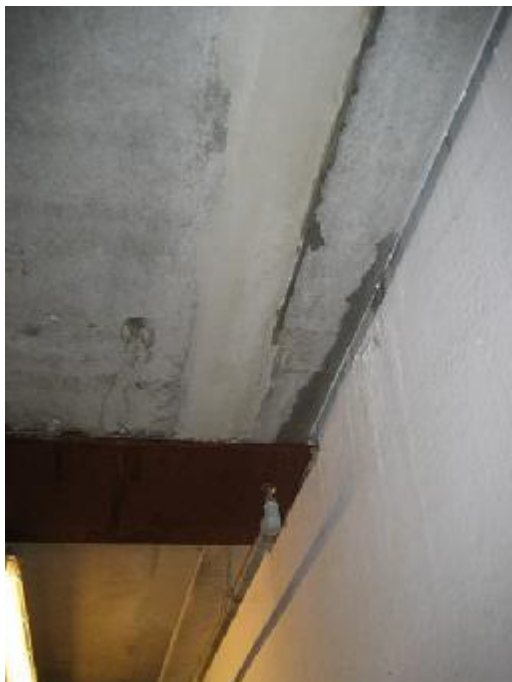
Rampe -  
underside

Synlig vandindtrængen mod væg -  
vand på tværgående bærejern

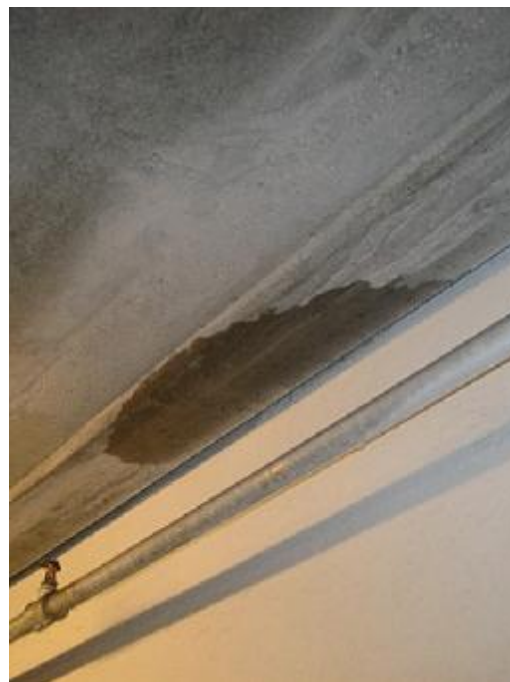
Synlig vandindtrængen mod væg

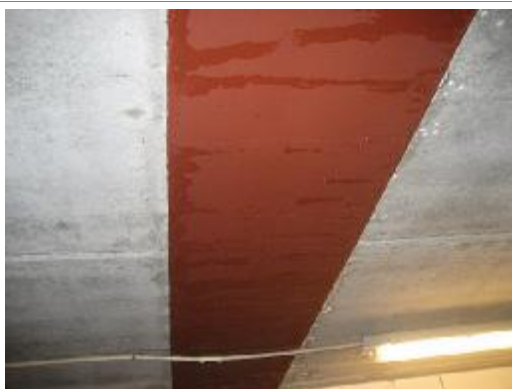
Rampe -  
underside ved  
tværgående  
bærejern

Synligt vandspor på bærejern

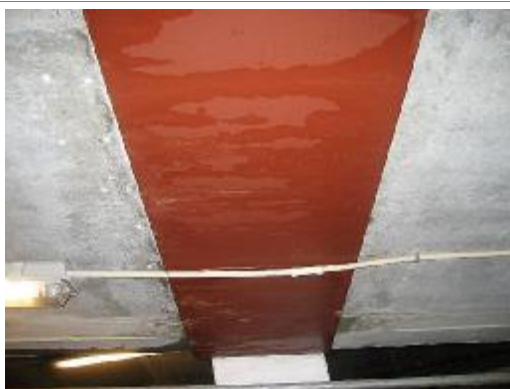
Synligt vandspor på bærejern

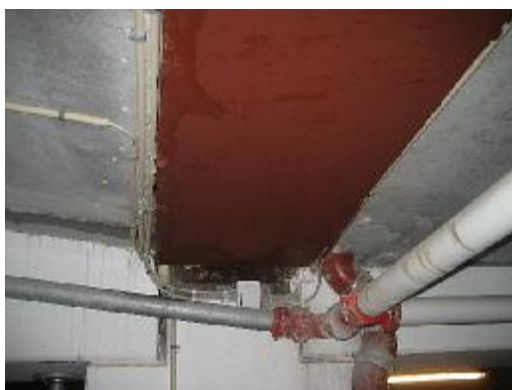
Synligt vandspor på bærejern ved slut af rampe  
ved P-dæk 2

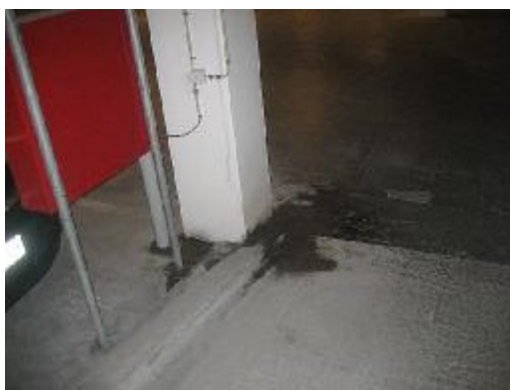
Synlig fugtplet på dæk ved slangevinder  
på P-dæk 2

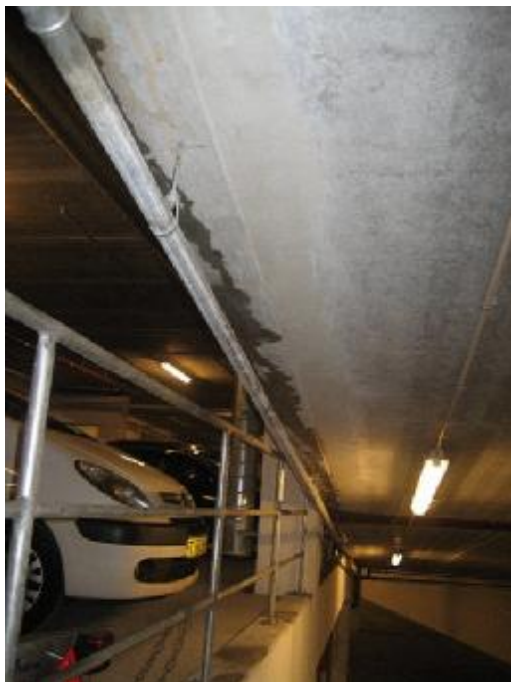
06  
Rampe -  
underside

Synlig vandindtrængen ved rampens frie kant

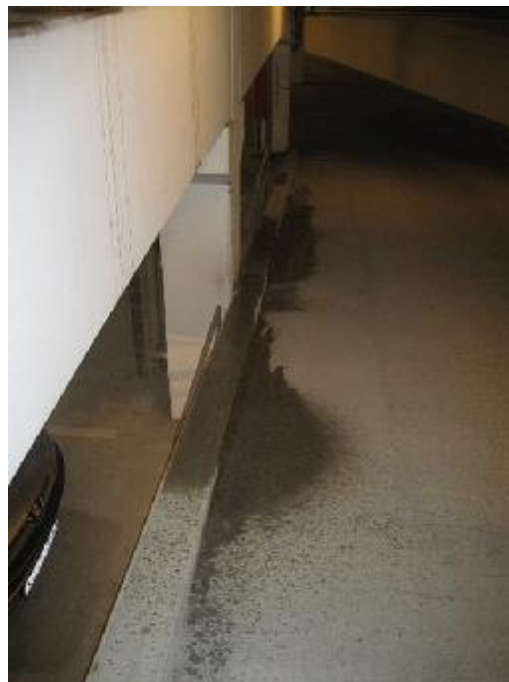
Synlige fugtpletter på rampe mod P-dæk 2

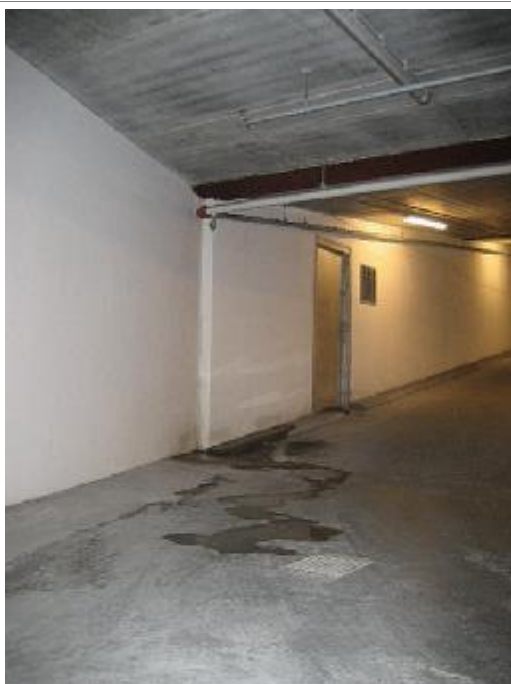
07  
P-dæk 2

Synligt vand på dæk udfor dør på P-dæk 2

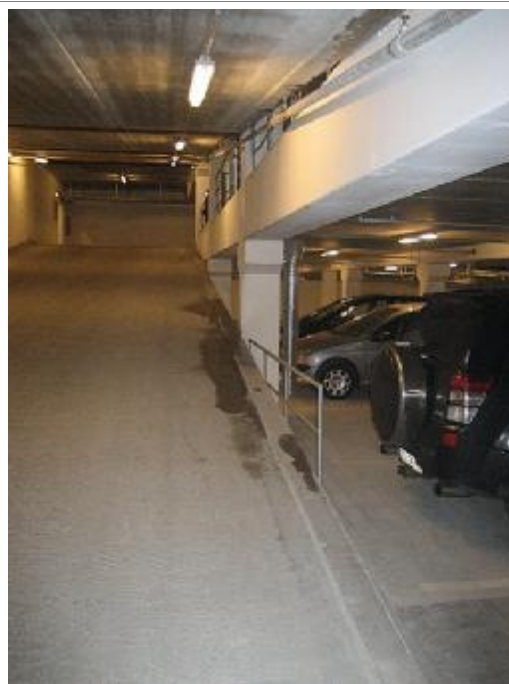
Synlige fugtpletter på rampe mod P-dæk 2

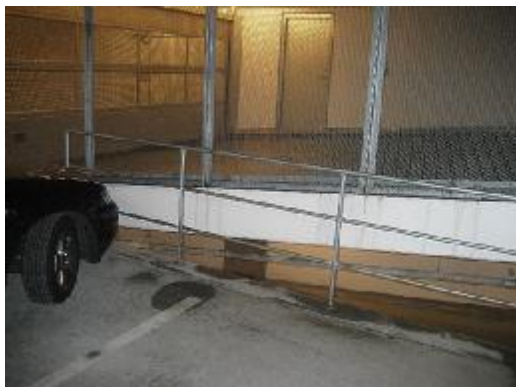
08  
P-dæk 1

Vandindtrængen gennem afskærmning med strækmetal

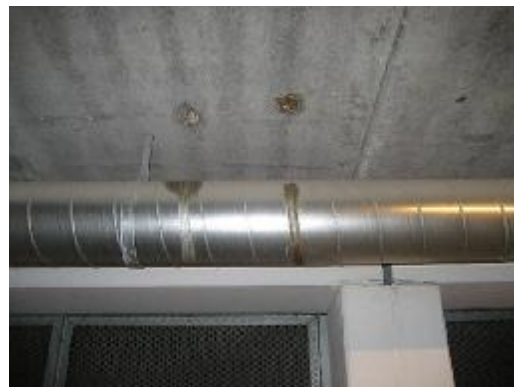
Vandindtrængen direkte gennem dæk og begyndende korrosion af ventilationsrør

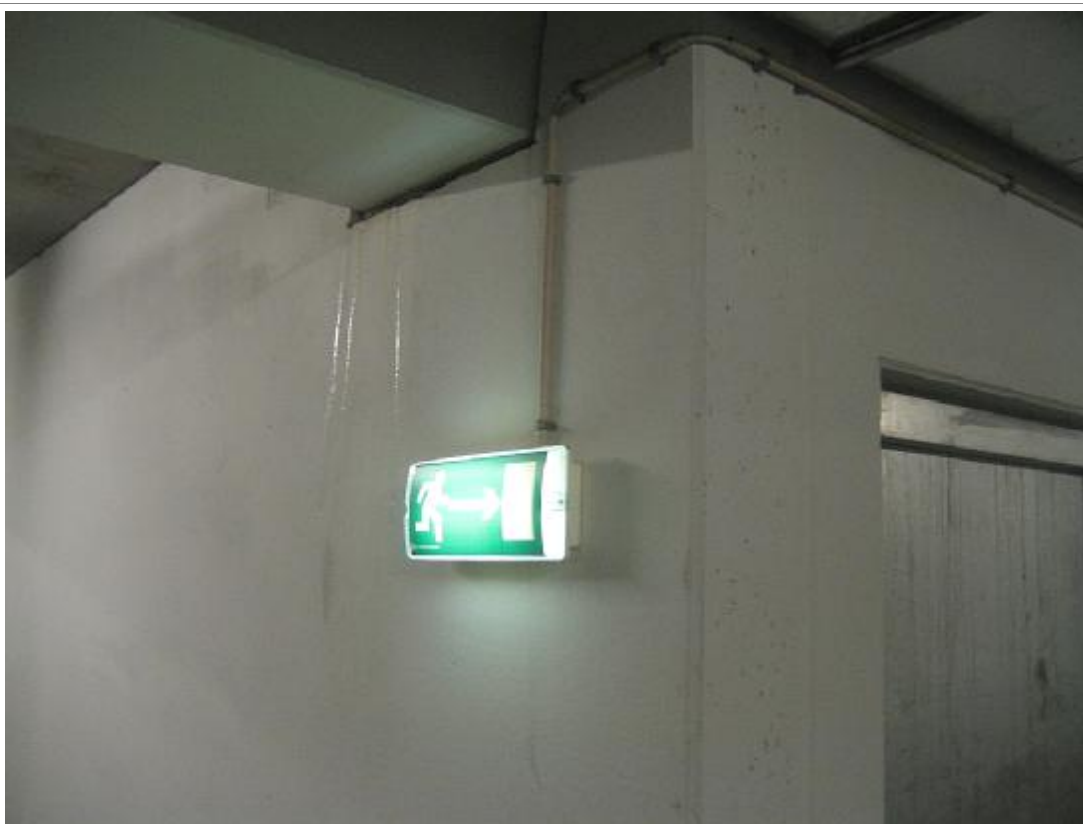
09  
Flugtvejs-  
trappe udfor  
opgang til  
4B

Synlig vandindtrængen på indv. side af væg om trappeskakt
