Emne	Observation af regnvandsindtrængning på P-dæk 1
Dato	Foretaget Søndag d. 9.11.2008 kl. 13.15-13.30
Deltagere	Henrik Isidor (HI) P-laug I
Bilag	A : Foto, optaget under observationen.

Emne	Bilag A : Foto, optaget under observationen	
Dato	Foretaget Søndag d. 9.11.2008 kl. 13.15-13.30	
Deltagere	Henrik Isidor (HI)	P-laug I

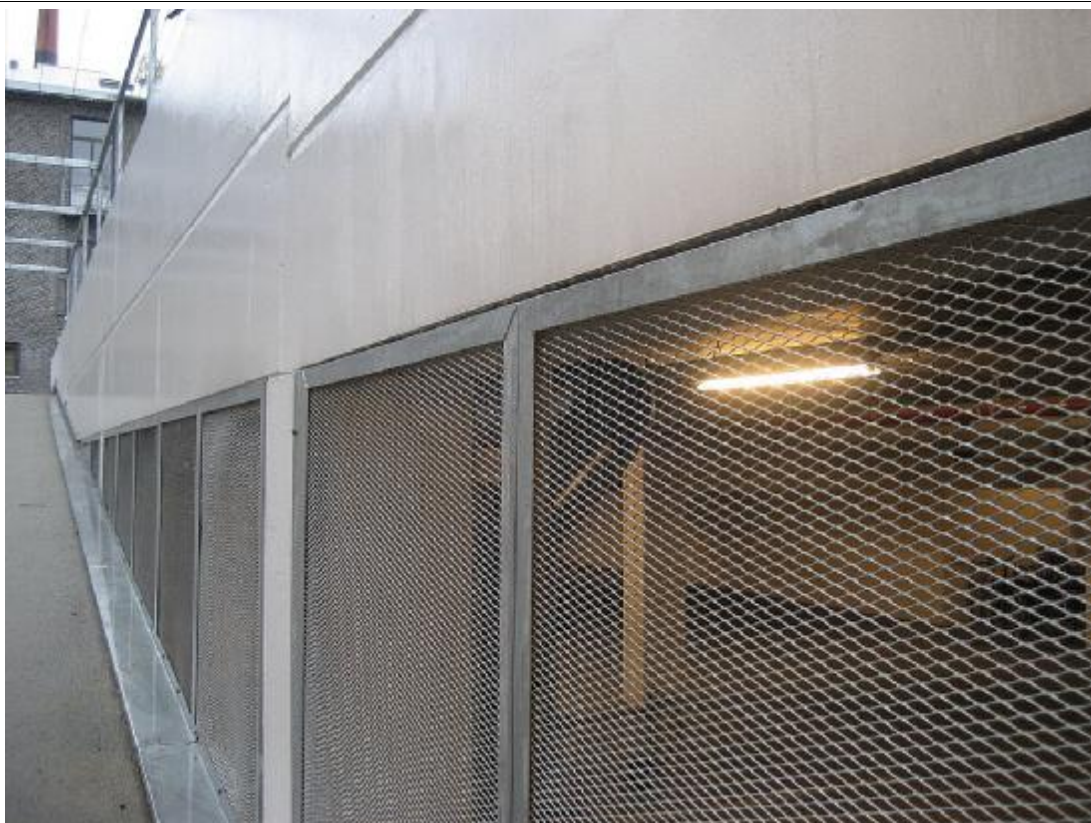
01

**Rampe -
overside**

**Afdækning
med
strækmetal i
rammer**

Slagregn fra opkant over ramme med strækmetal løber ned og ind over rammerne.

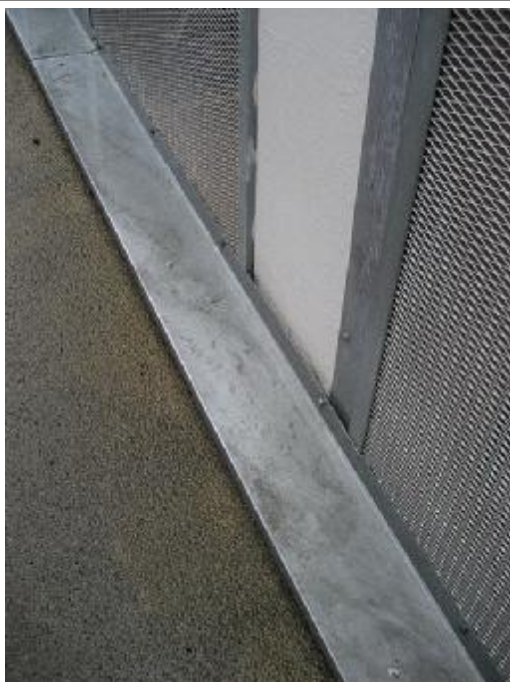
02

**Afdækning
med
strækmetal i
rammer**

Åbent bag inddækning udfor søjler

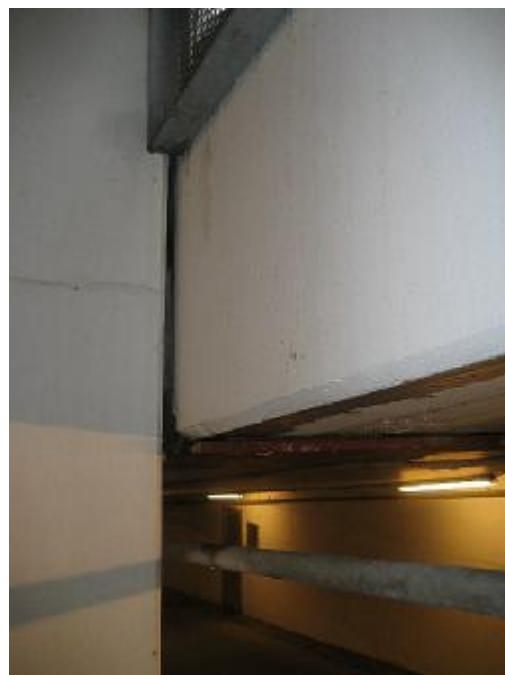
Synlig vandindtrængning ved rampe

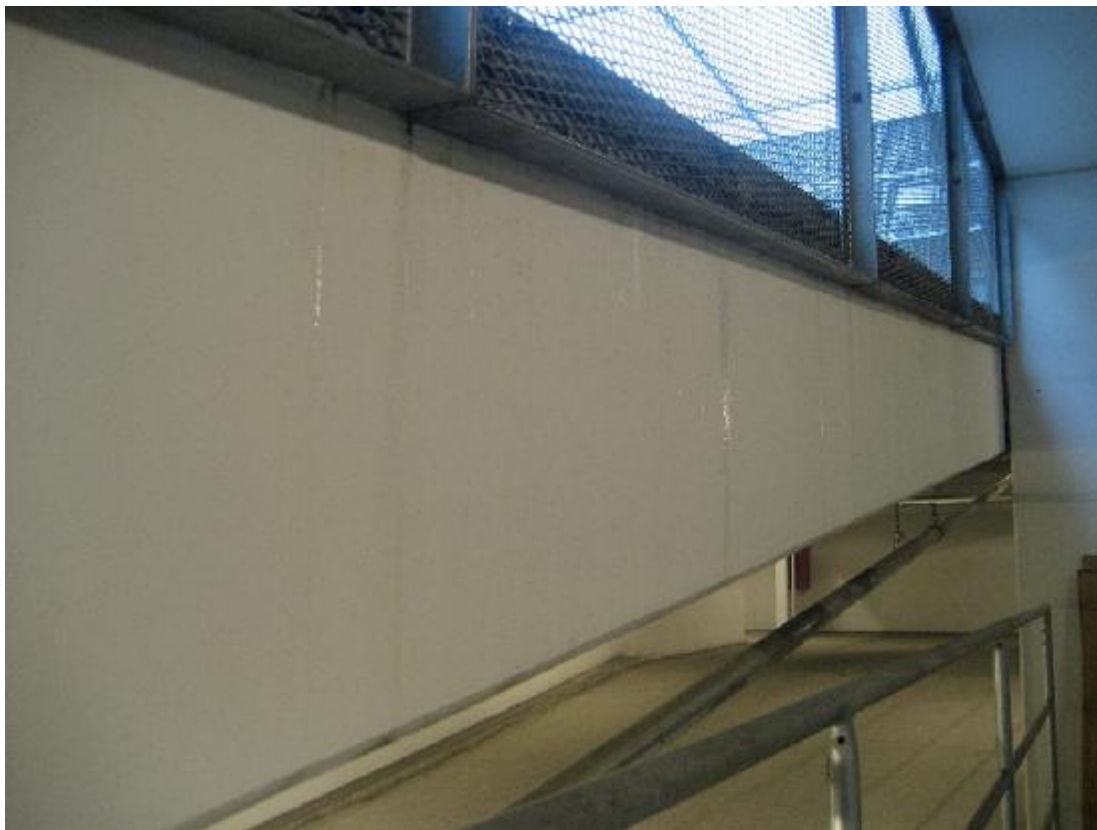
03

Rampe
frie kant,
P-dæk 1

Synlig vandindtrængning mellem ramme og rampekant

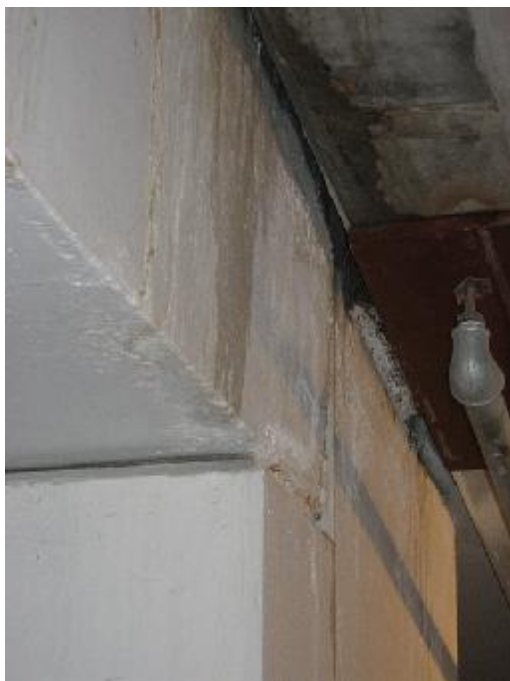
04

Rampe -
underside

Synlig vandindtrængning før øverste tværliggende bærejern

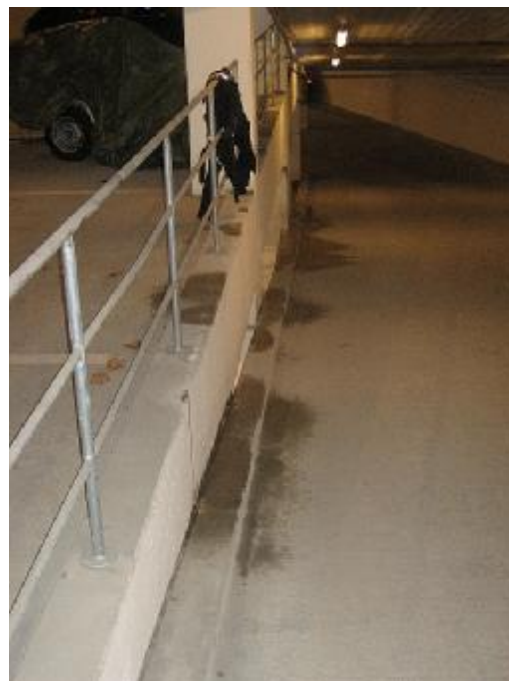
Synlig vandindtrængning på rampe mellem P-dæk 1 og 2
