Emne	Observation af regnvandsindtrængning på P-dæk 1
Dato	Foretaget Mandag d. 10.11.2008 kl. 21.15-21.35
Deltagere	Henrik Isidor (HI) P-laug I
Bilag	A : Foto, optaget under observationen.

Emne Bilag A : Foto, optaget under observationen
Dato Foretaget Mandag d. 10.11.2008 kl. 21.15-21.35
Deltagere Henrik Isidor (HI) P-laug I

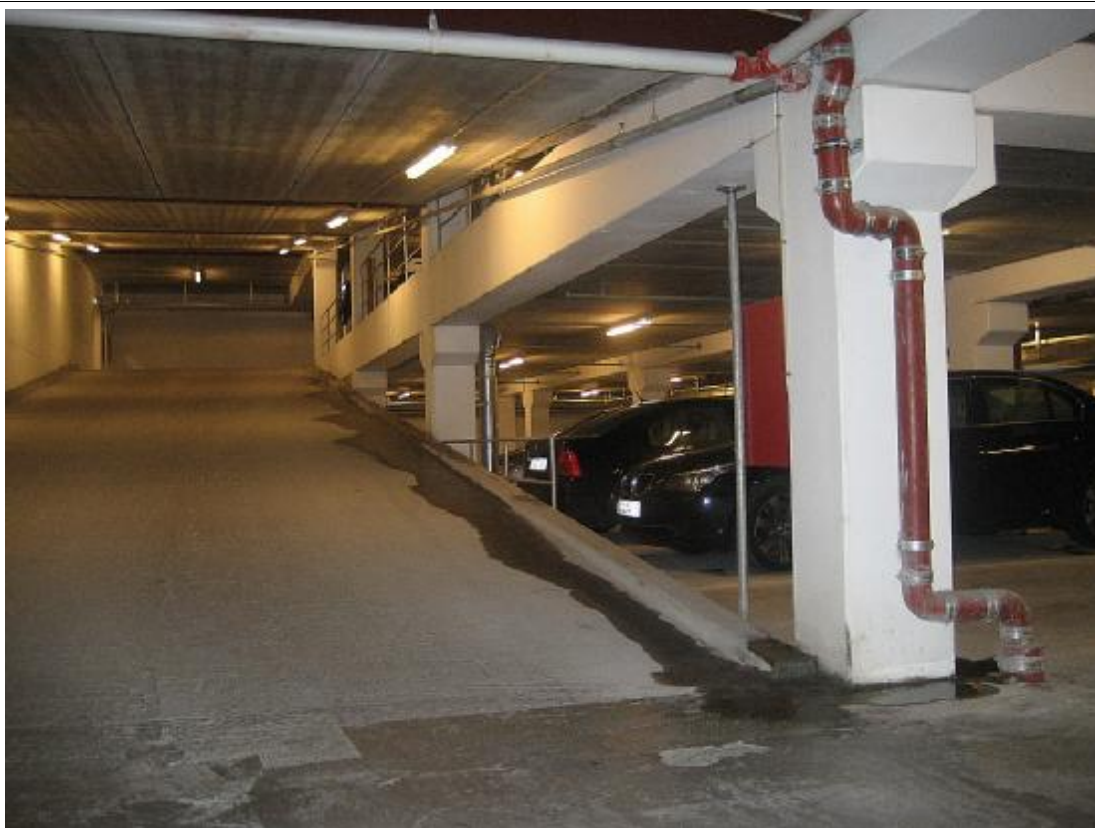
01
**Rampe -
mellem
P-dæk 1 og 2**

Synlig spor af vand langs rampens frie kant

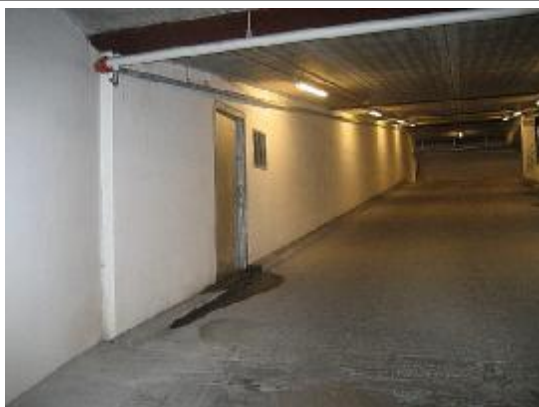
02
**Rampe -
mellem
P-dæk 1 og 2**

Synlig spor af vand langs rampen mod væg

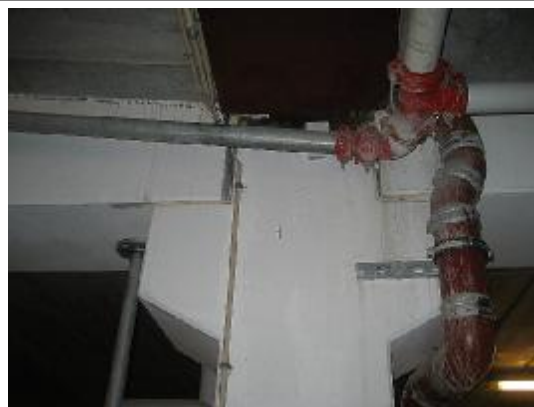
Synlig vandindtrængning

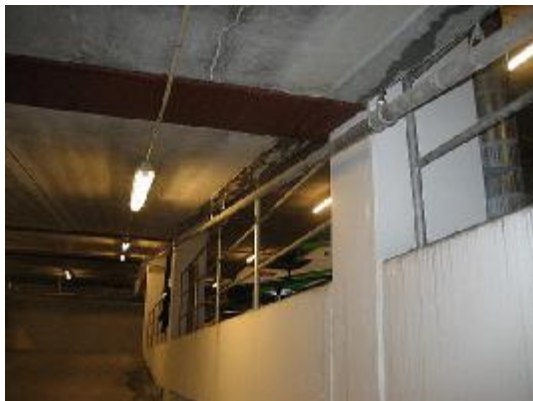
03

Synlig vandindtrængning på underside rampe

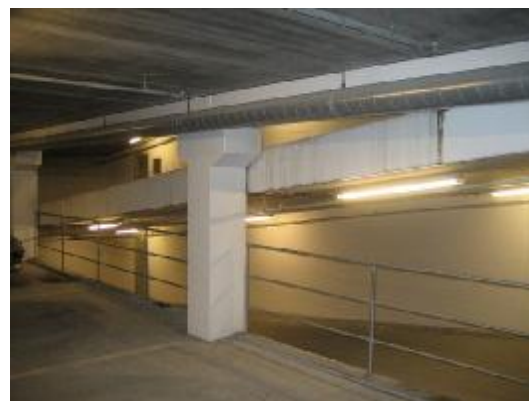
Synligt vand på rampekant udfor P-dæk 2

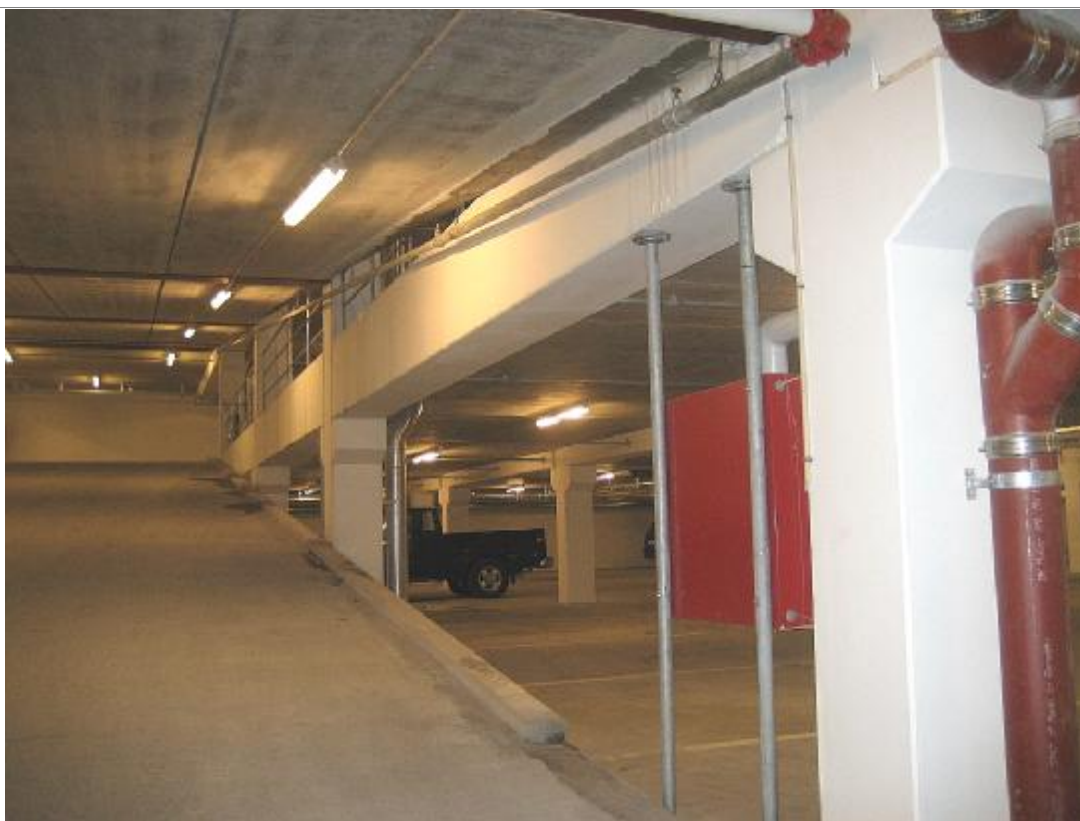
04

Synlig vandindtrængning på underside rampe (fra P-dæk 1) og på rampe mellem P-dæk 2 og P-dæk 3

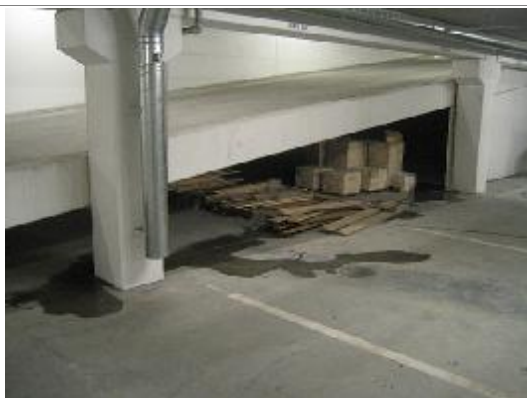
05

Synligt vandindtrængen på P-dæk 3 – under rampe

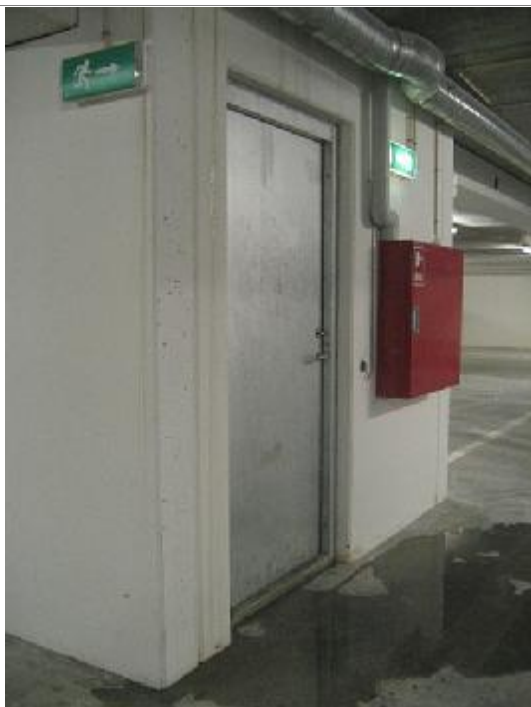
06
P-dæk 3

Synlig vandindtrængen på P-dæk 3,
ved flugtvejstrappe 2

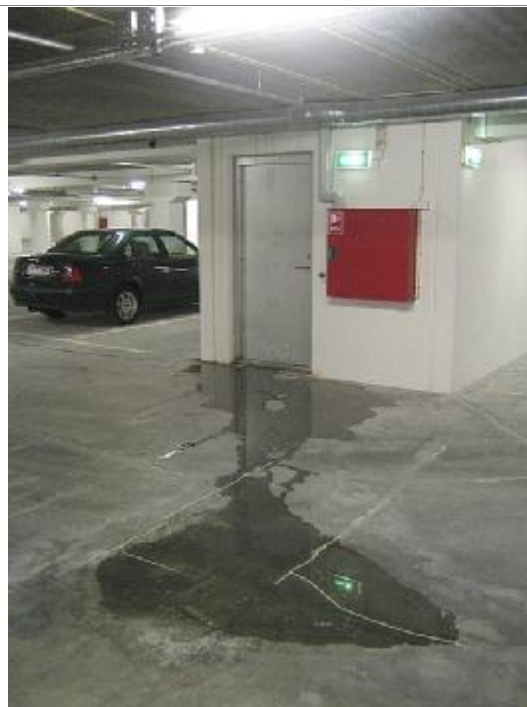
Synlig vandindtrængen på P-dæk 3,
ved flugtvejstrappe 2

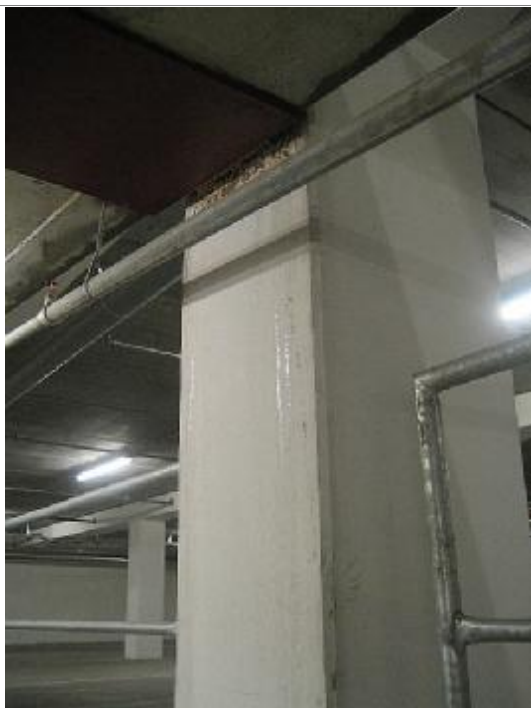
07
Mellem
P-dæk 2 og
P-dæk 3

Synlig vandindtrængen ved rampe mellem P-dæk 3
og P-dæk 2
