Emne	Observation af regnvandsindtrængning på P-dæk 1
Dato	Foretaget Tirsdag d. 09.12.2008 – Torsdag d. 11.12.2008
Deltagere	Henrik Isidor (HI) P-laug I
Bilag	A : Foto, optaget under observationen.

Emne Bilag A : Foto, optaget under observationen
Dato Foretaget Tirsdag d. 09.12.2008 – Torsdag d. 11.12.2008
Deltagere Henrik Isidor (HI) P-laug I

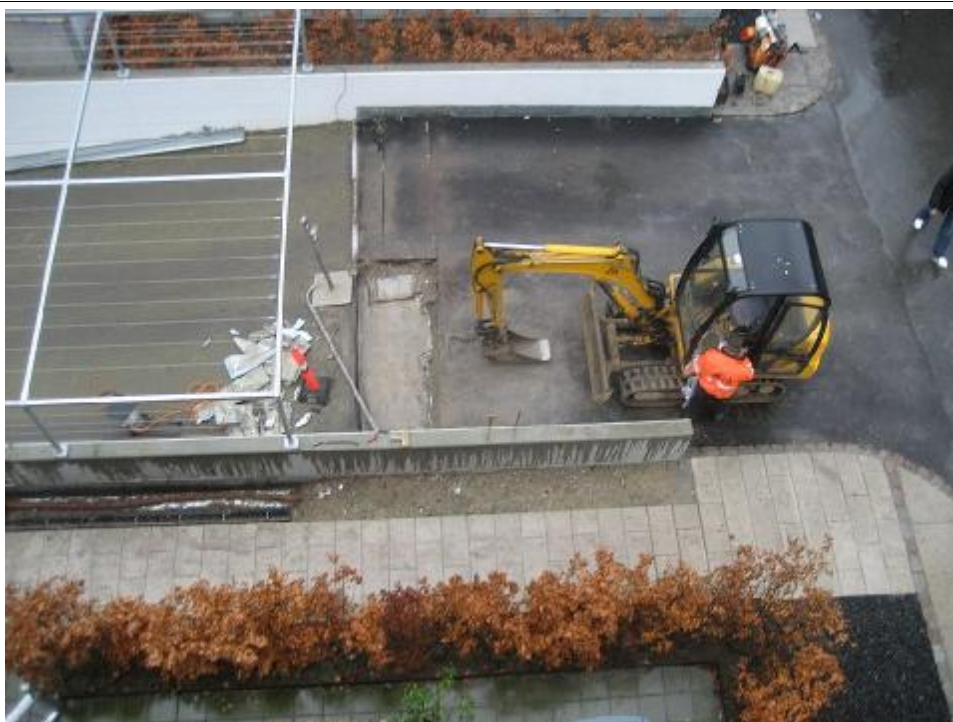
02
Rampe

Opgravning foran rampe er opstartet – 9.12-2008

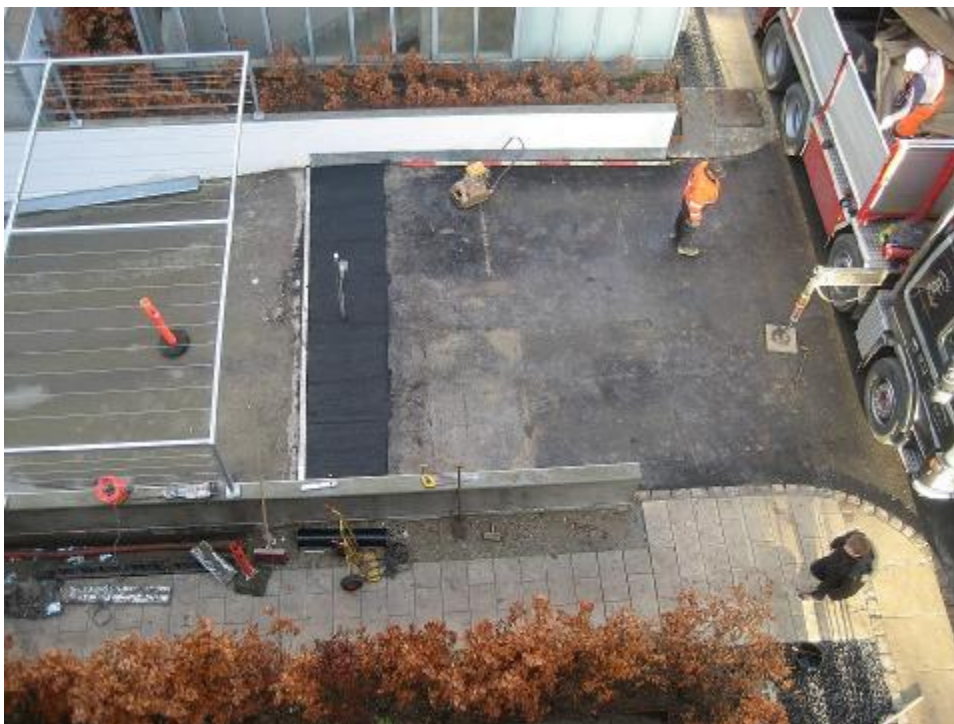
02
Rampe

Opgravning foran rampe er afsluttet – 10.12-2008

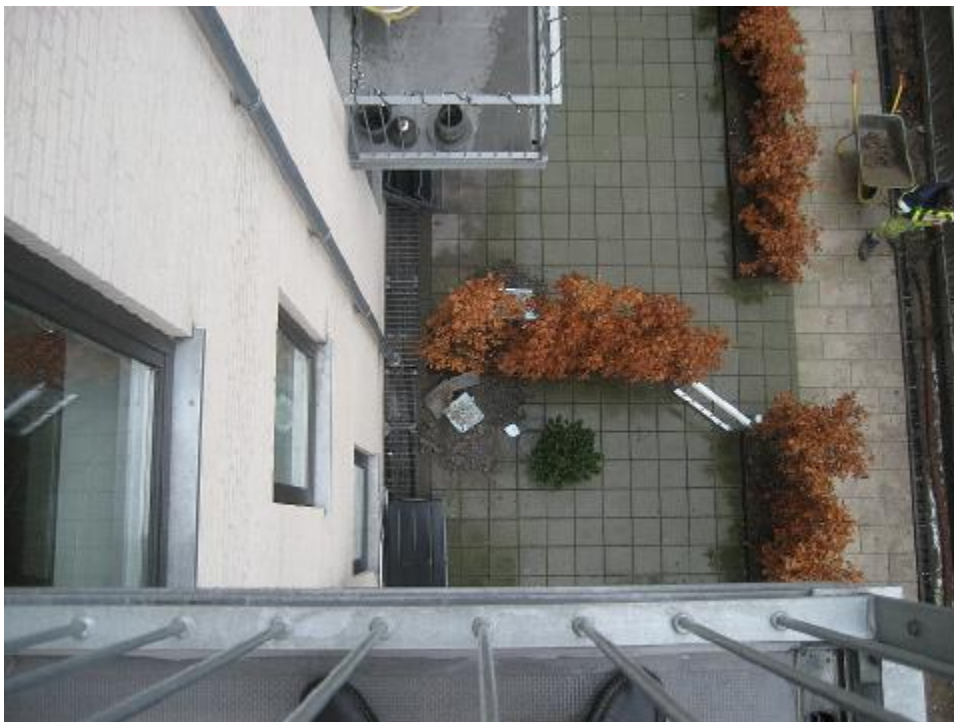
03

Utæthed ved
tagedløb

Opgravning om tagedløb opstartet – 9.12

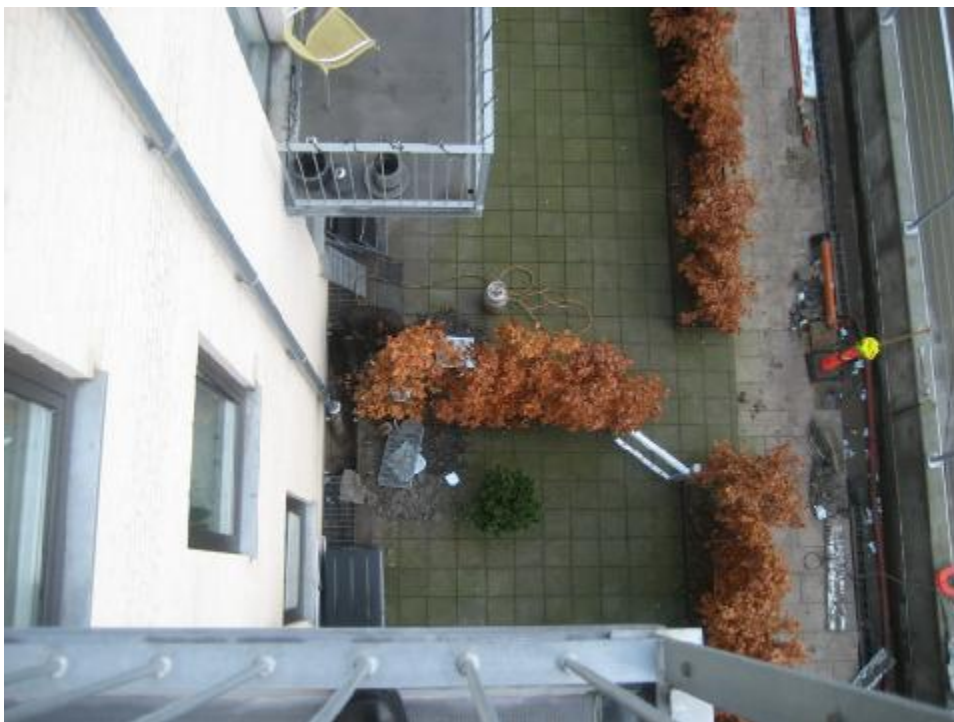
03

Utæthed ved
tagedløb

Opgravning om tagedløb ved afslutning – 10.12

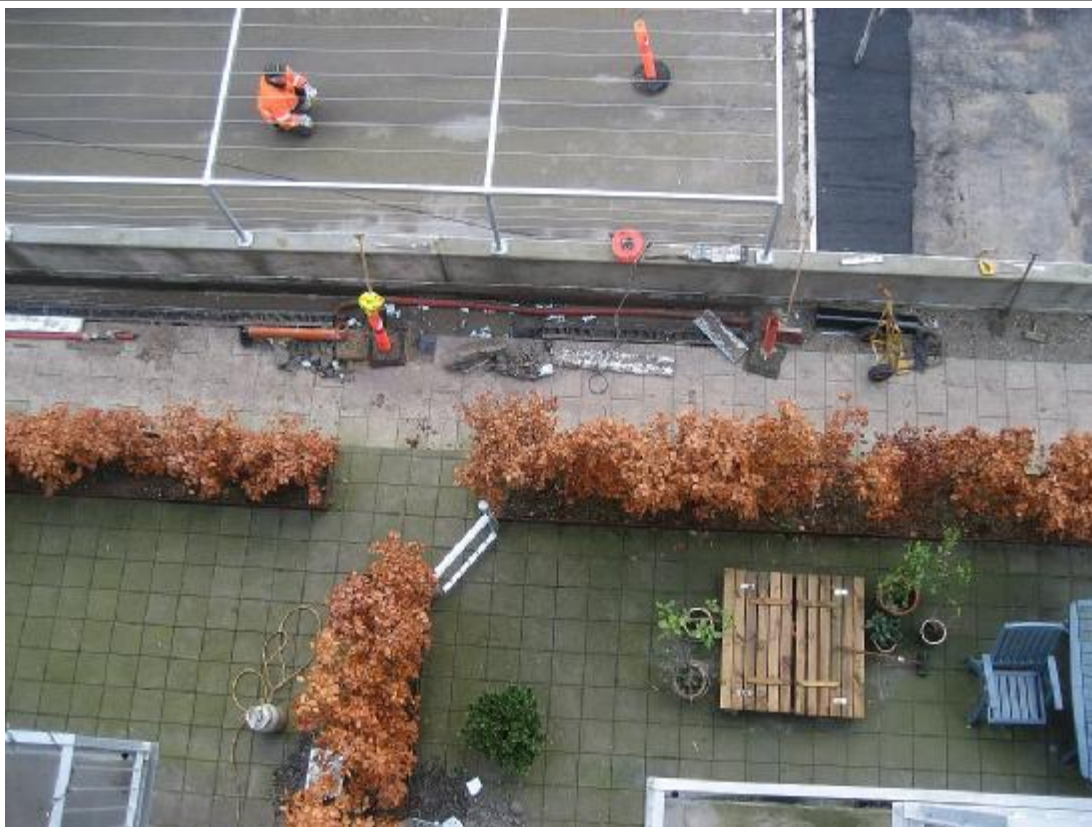
04	<p>Utætheder i loft ved langsgående rampekant</p> <p>Der er observeret opgravning mellem rampekant og afvandingsrende. Opgravning opstartet d. 9.12 og ikke afsluttet på observationstidspunktet.</p> <p>Der er blotlagt studs ved afløbsføring gennem betondæk, hvor det kan konstateres at studs ikke er ført igennem betondæk, der fremtræder med hulboret kant. Studs under nedenliggende betondæk forekommer kun at være ført op til underside betondæk, således at det afledede vand fra afvandingsrende ikke føres igennem ørsmalinger, men må vedvarende kunne opfugte betondækket. Der er observeret sivende vand fra over/under vandtætningsmembranen nedover kanten af det hulborede betondæk.</p> <p>Udbedring bør holdes under omgående observation af JEH inden opfyldning.</p>	JEH/ Sjælsø
05	<p>Generelt</p> <p>Der blev ikke fra udførende eller fra Sjælsø Gruppen A/S givet nogen information om de forestående opgravninger inden opstart af arbejderne.</p> <p>Det bør fremover sikres at der gives et rimeligt varsel inden opgravninger eller andre arbejder igangsættes, således at større gener for brugere af P-dæk og berørte terrænområder kan undgås.</p>	JEH/ Sjælsø

Utætheder i loft ved langsgående rampekant

Opgravning mellem rampekant og vandrende opstartet – foto af 10.12.2008

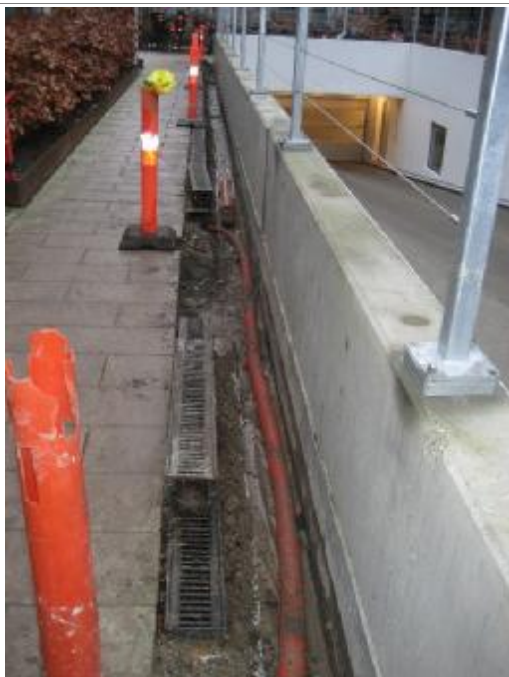
04

Opgravning mellem rampekant og vandrende
Studs for afløb fra vandrende er placeret ved
rød markeringspæl med gul plastpose

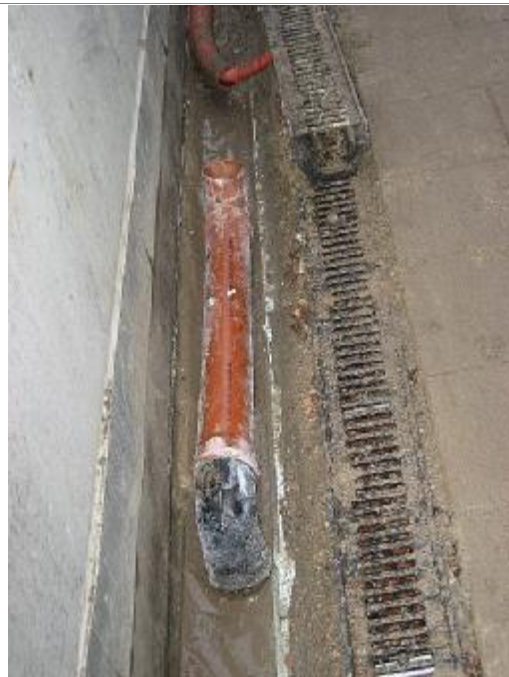
Afløbsrør fra vandrende til studs (tildannet)

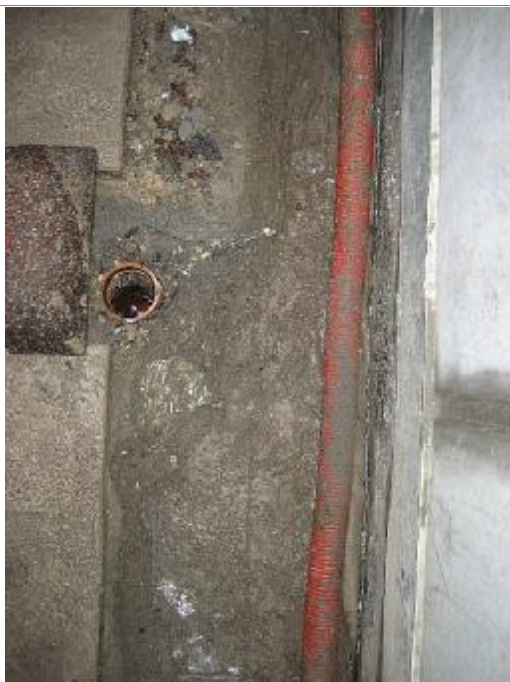
04

Studs for afløbsføring gennem betondæk til
underliggende afløbsrør i P-kælder

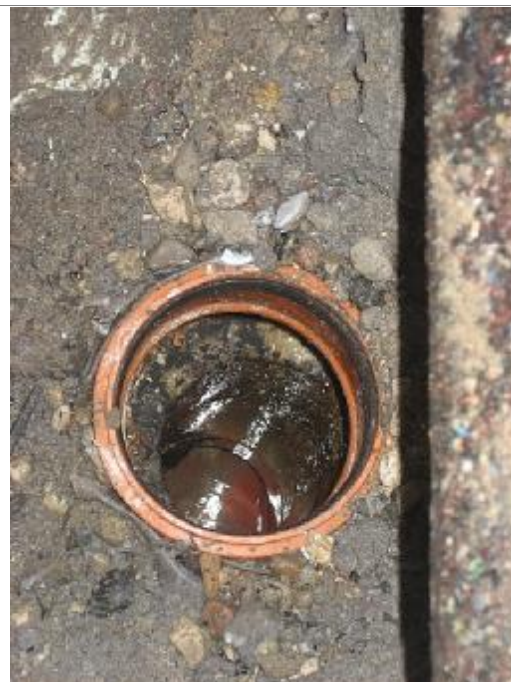
Studs for afløbsføring gennem betondæk til
underliggende afløbsrør i P-kælder. Hulboring i
betondæk er blottet og der kan observeres si-
vende vand over/under vandtætningsmembra-
nen nedover kanten af det hulborede betondæk.
