Emne	Observation af regnvandsindtrængning på P-dæk 1
Dato	Foretaget Lørdag d.10.01..2009 – kl. 18:00
Deltagere	Henrik Isidor (HI) P-laug I
Bilag	A : Foto, optaget under observationen.

Emne	Bilag A : Foto, optaget under observationen	
Dato	Foretaget Lørdag d. 10.01.2009 kl. 18:00	
Deltagere	Henrik Isidor (HI)	P-laug I

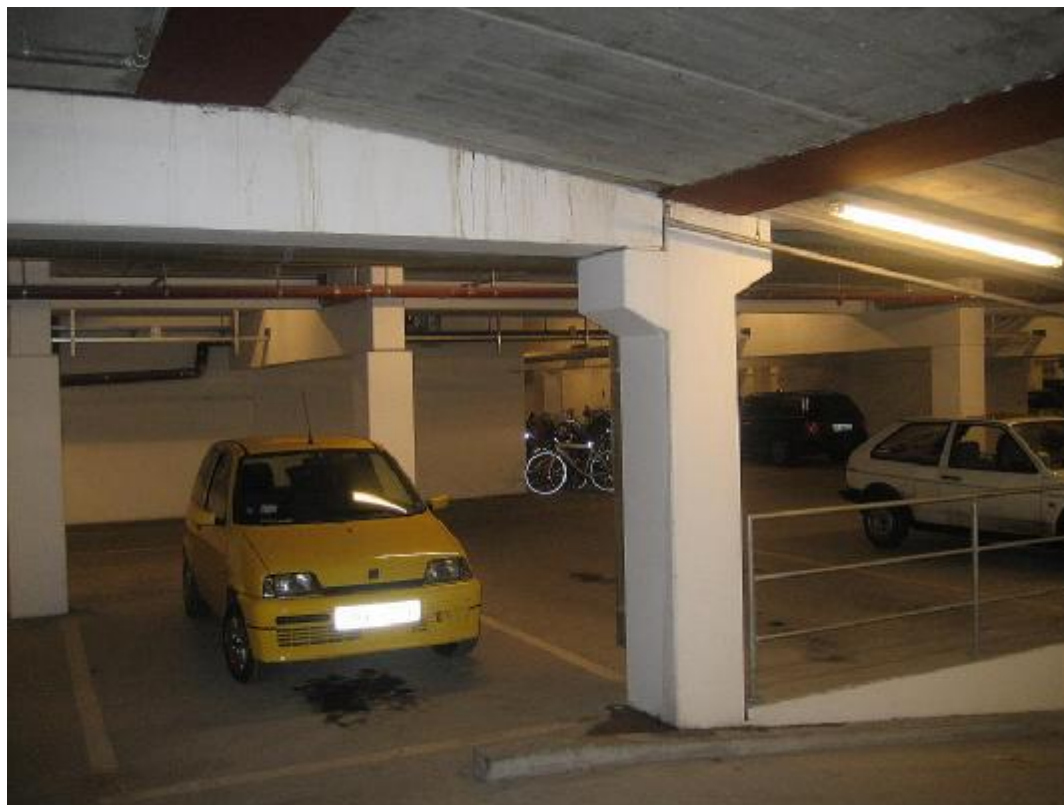
Rampe – P-dæk 1 – ved rampe til dæk -2

Utæthed i loft
ved øverste
del af rampe
ved terræn.

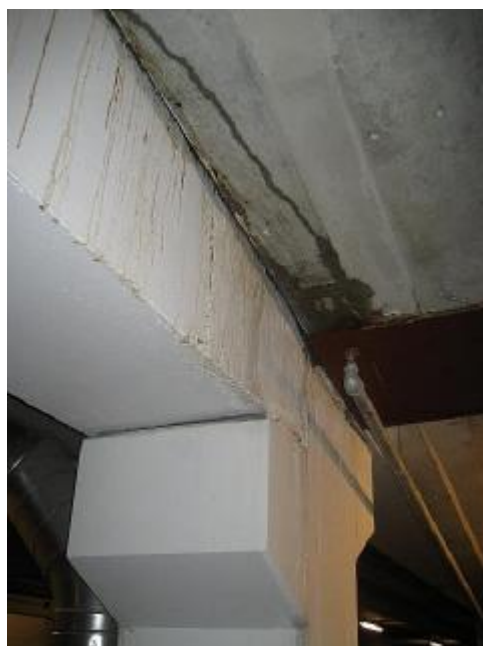
Synlige spor af indtrængende regnvand ved loft

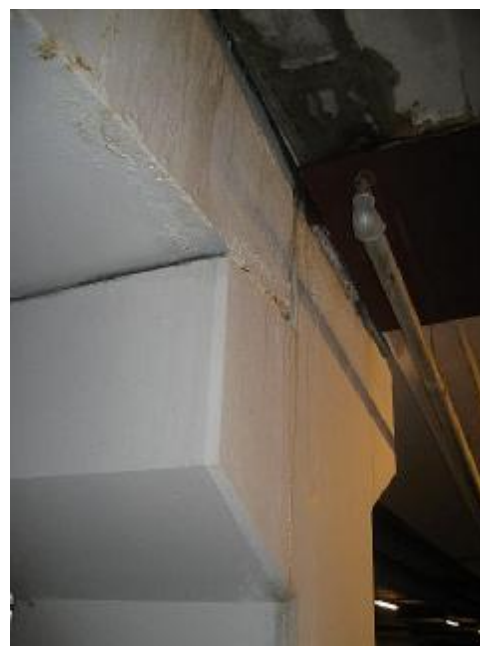
Synlige vanddråber ved underkant drager

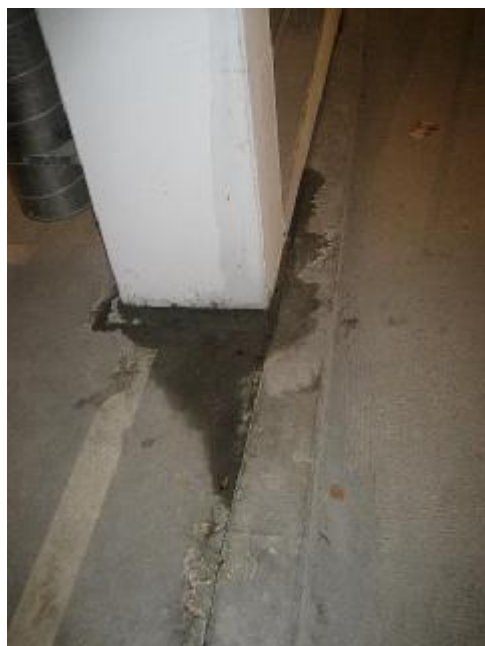
Fugtplet på betondæk ved søjlefod
