Emne	Observation af vandindtrængning på P-dæk -3
Dato	Foretaget Onsdag d.14.01.2009 – kl. 09:15
Deltagere	Henrik Isidor (HI) P-laug I
Bilag	A : Foto, optaget under observationen.

Emne	Bilag A : Foto, optaget under observationen	
Dato	Foretaget Onsdag d. 14.01.2009 kl. 09:15	
Deltagere	Henrik Isidor (HI)	P-laug I

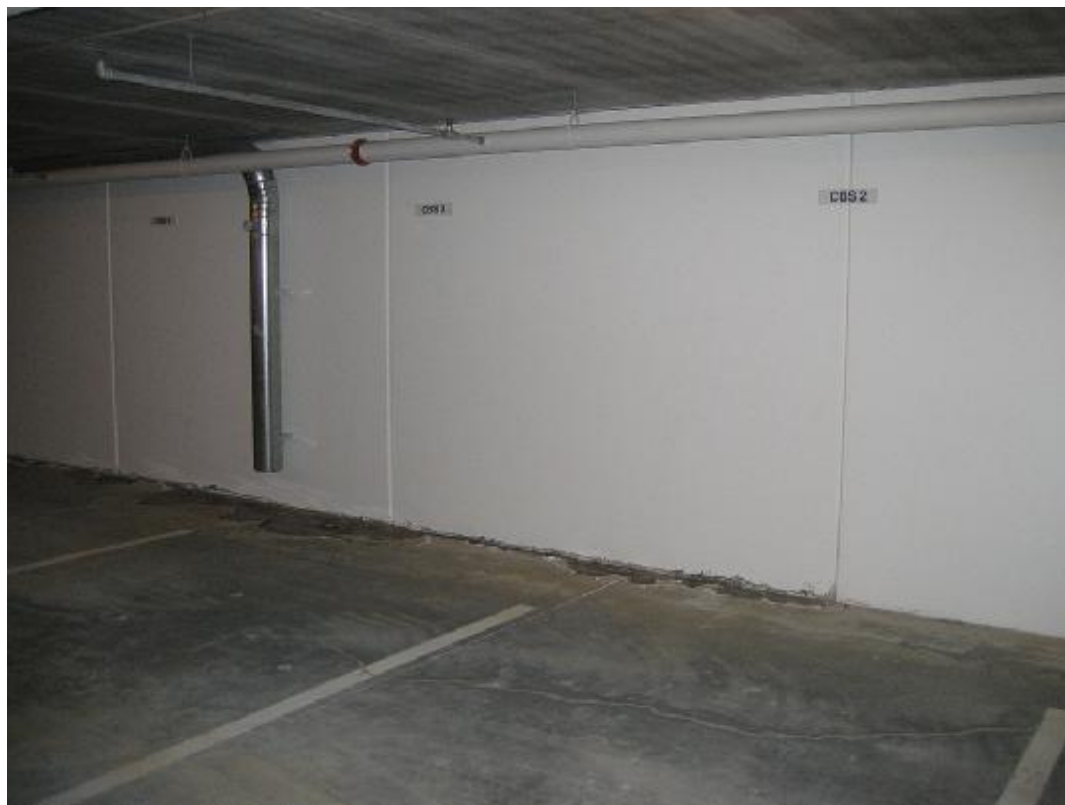
Ydervæg mod syd – i hjørne mod vest.

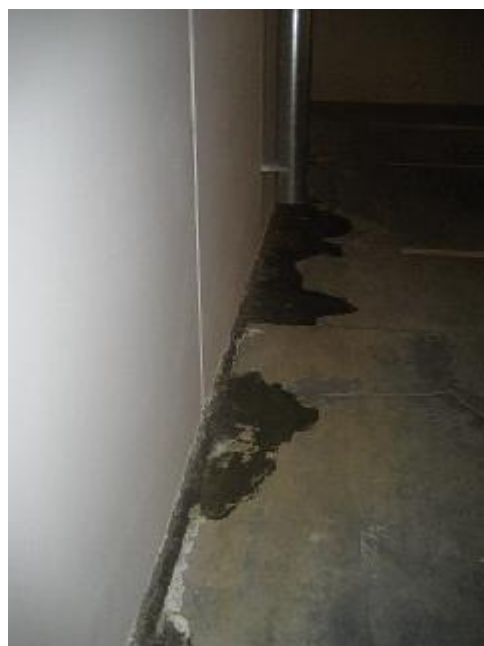
Stående vand i pytter langs ydervæg

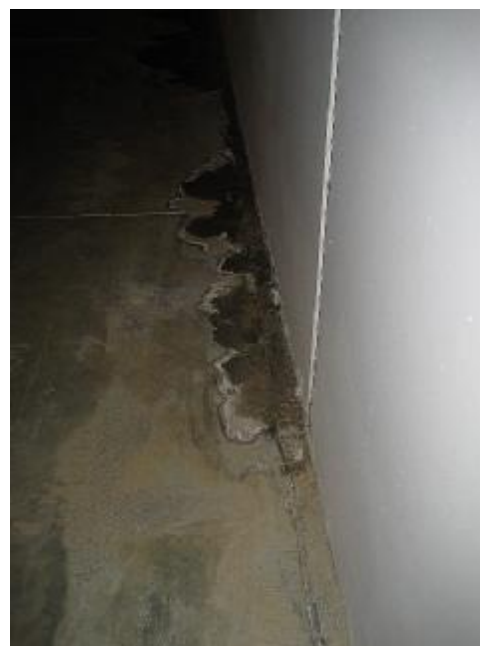
Fugtpletter og saltudblomstringer

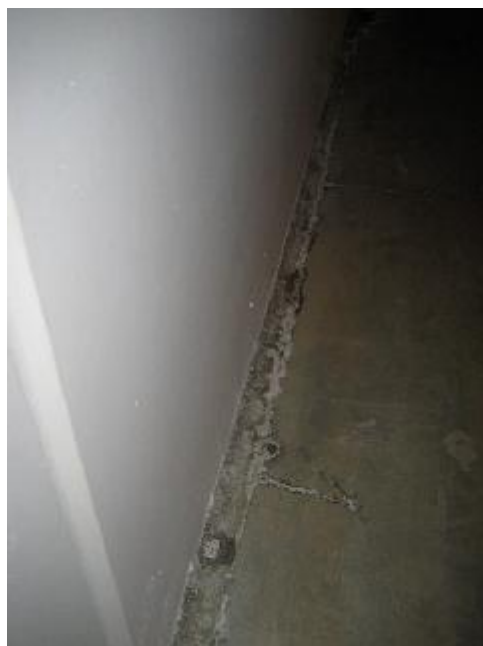
Fugtpletter og saltudblomstringer

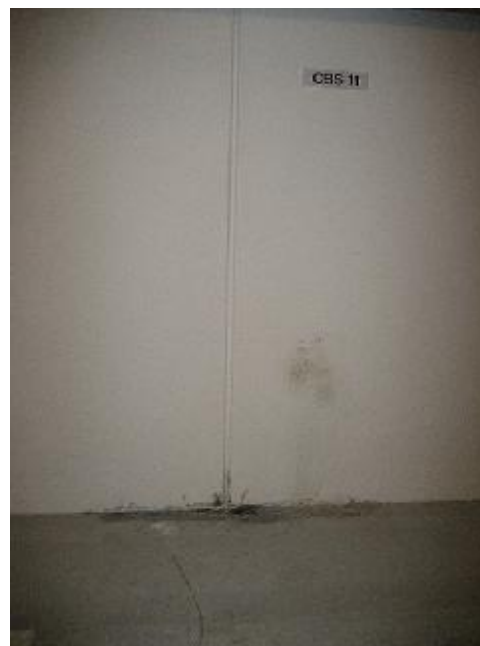
Fugtpletter ved dæk

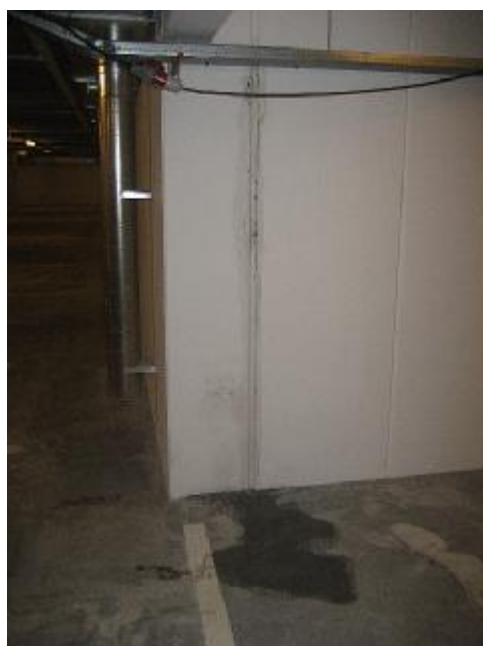
Fugtpletter ved dæk – Synlig spor på væg

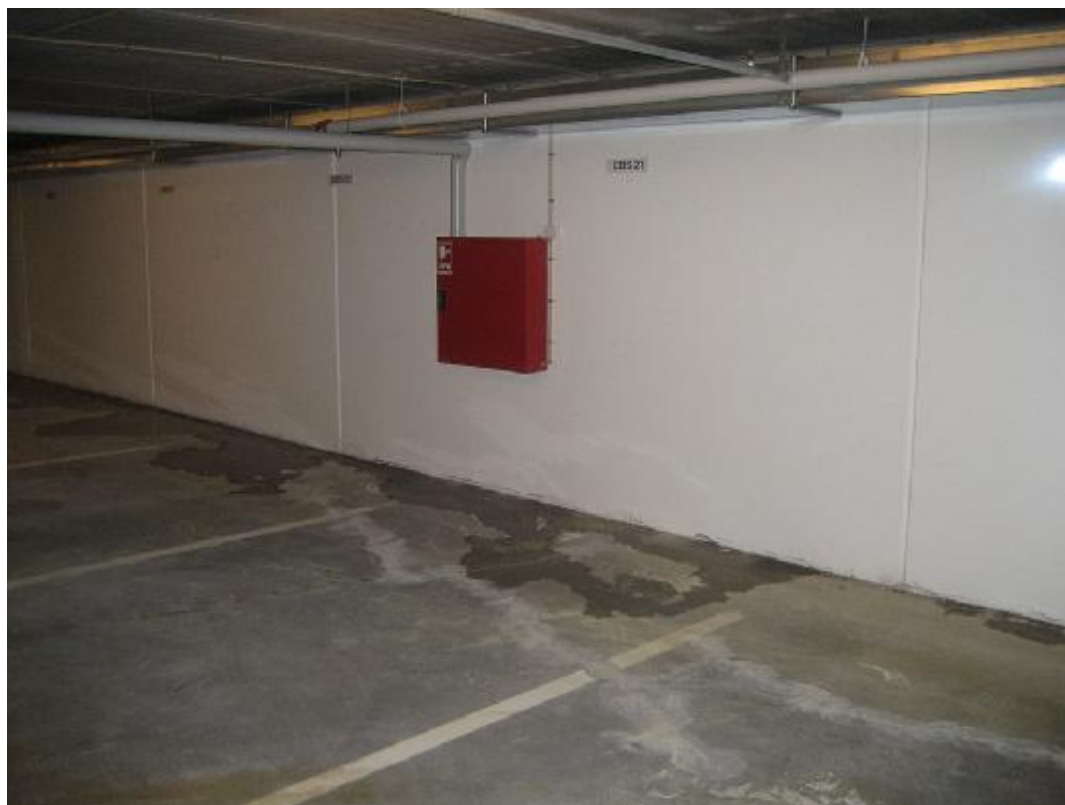
Ydervæg mod syd – i hjørne mod øst

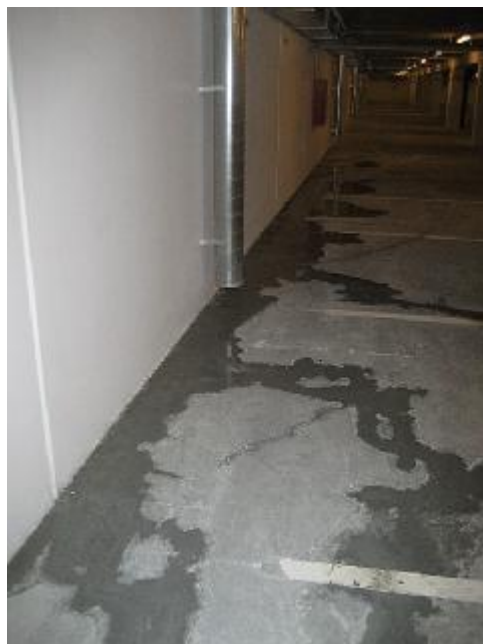
Stående vand i pytter langs ydervæg

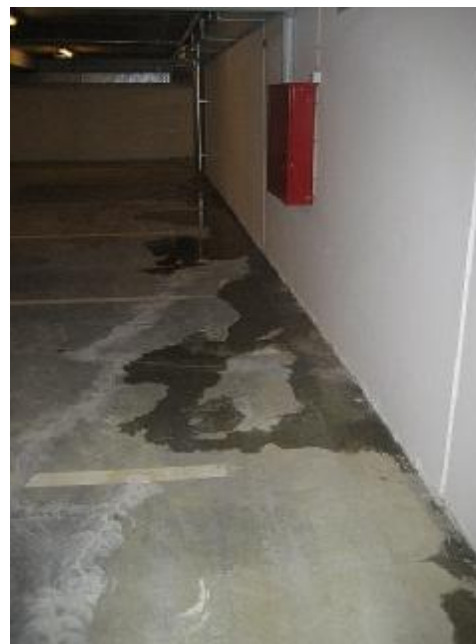
Stående vand i pytter langs ydervæg

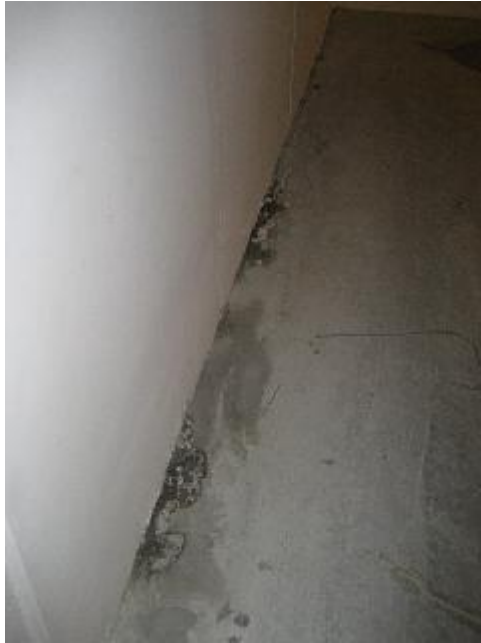
Fugtpletter ved dæk

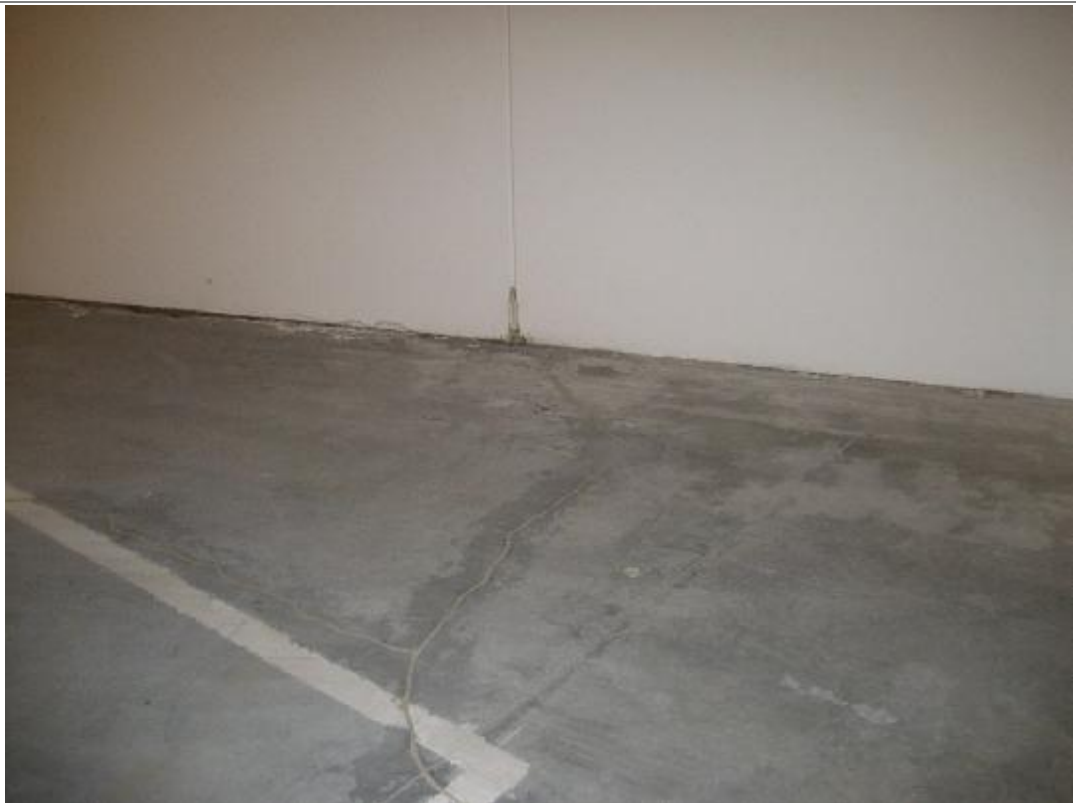
Ydervæg mod nord – i hjørne mod vest.

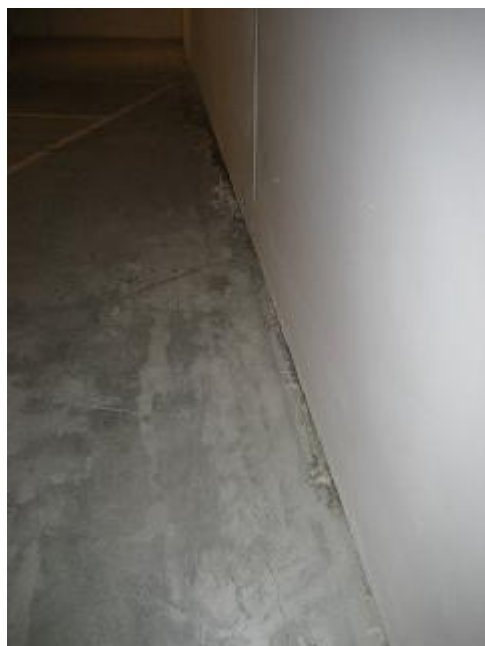
Fugtpletter ved dæk

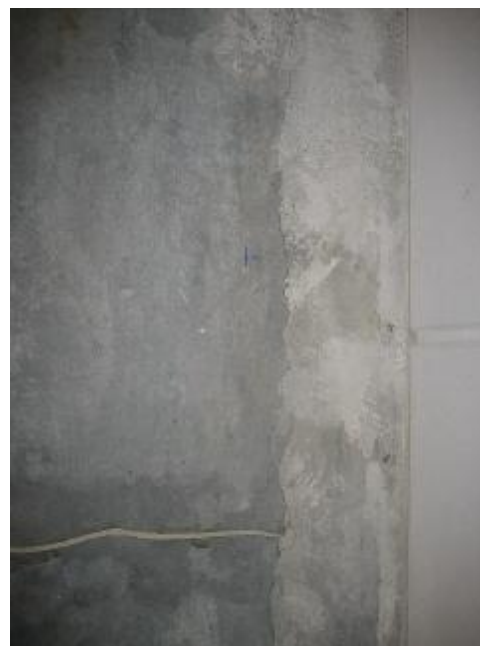
Synlig ikke-udfyldt langsgående revne
(Tværgående revne er nylig udfyldt)

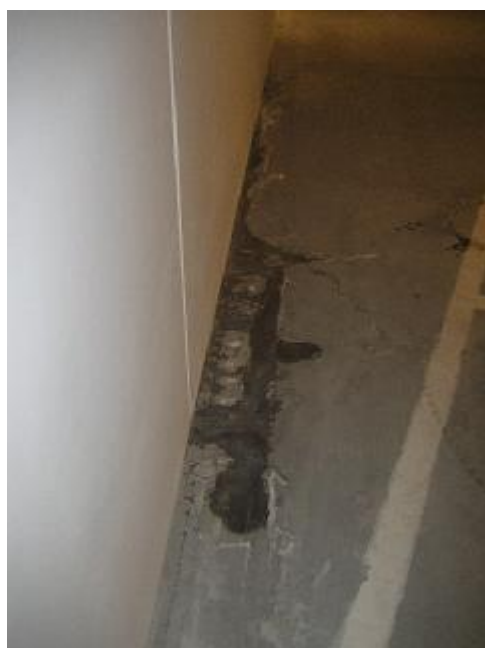
Fugtpletter ved dæk

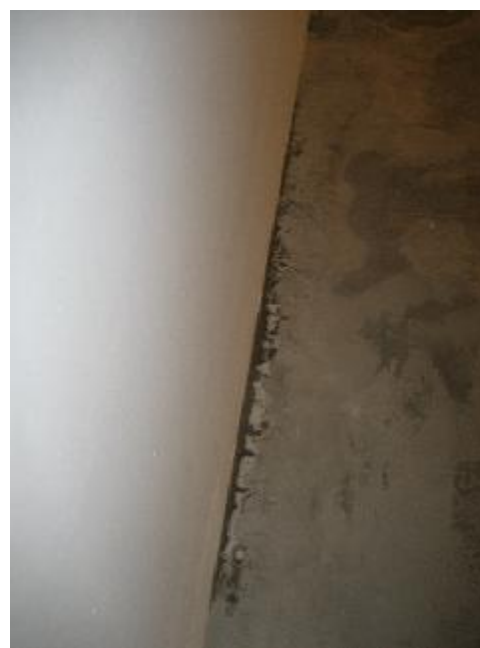
Fugtpletter ved dæk
