Emne Observation af vandindtrængning på P-dæk -3
 Dato Foretaget Søndag d. 18.01.2009 kl. 23:30
 Deltagere Henrik Isidor (HI) P-laug I
 Bilag A : Foto, optaget under observationen.

Emne	Bilag A : Foto, optaget under observationen	
Dato	Foretaget Søndag d. 18.01.2009 kl. 23:30	
Deltagere	Henrik Isidor (HI)	P-laug I

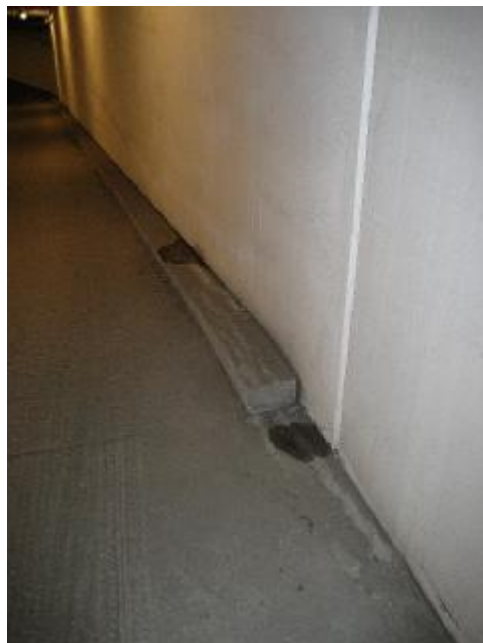
Pos	Emne	Handling
01	<p>Baggrund I forbindelse med de foretagne observationer for regnvandsindtrængning på P-dæk 1, bliver der løbende blev foretaget eftersyn på alle dæk omkring rampen.</p>	
02	<p>Utæthed i loft ved øverste del af rampe ved terræn Som i Observation O-05, kan der dd. konstateres regnvandsindtrængen under loft ved rampe fra dæk-1 til dæk-2, både ved den frie kant og langs væg. JEH har pr. mail d. 14.1 meddelt egen konstatering om regnvandsindtrængning på dette sted. I denne observation er området medtaget for fortsat opmærksomhed for utæthed ved loft langs begge sider af rampen.</p>	
03	<p>Regnvandsindtrængning på P-dæk 2 Der kan konstateres regnvandsindtrængen ved flugtvejstrappe mod vest. Der er inde på P-dæk 2 observeret vanddryp fra 2 huller i dækket lige over flugtvejsdør. Der er ved denne observation ikke konstateret regnvandsindtrængen på P-dæk 1, så det indtrængende vand må komme ind i dækket udefra de ikke overdækkede trapperum.</p>	JEH/ Sjælsø

Utæthed i loft
ved øverste
del af rampe
ved terræn

Rampe ved væg

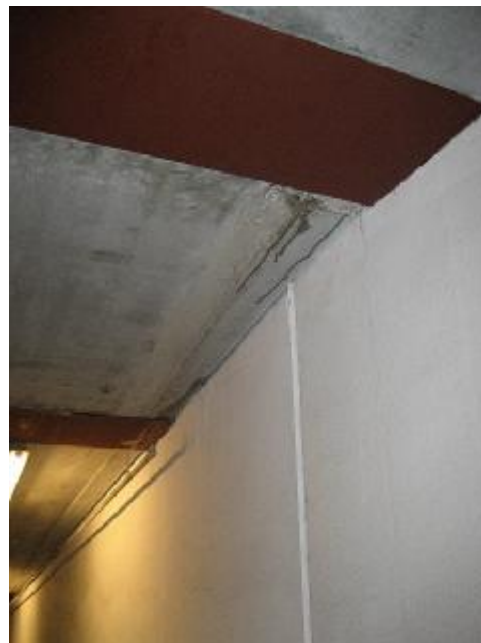
Rampe ved loft

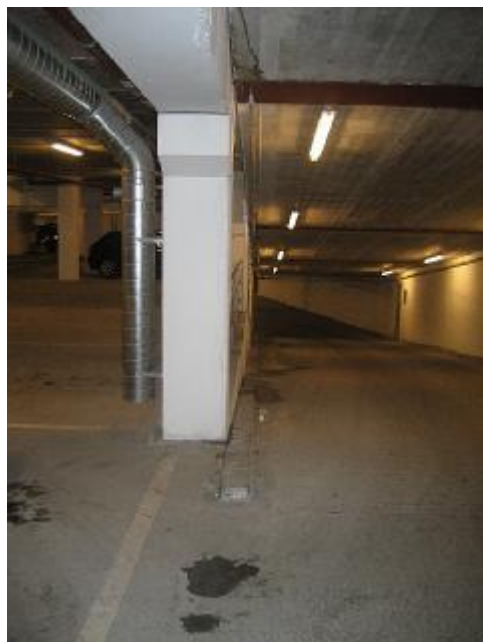
Rampe ved frie kant – set mod P-dæk 2

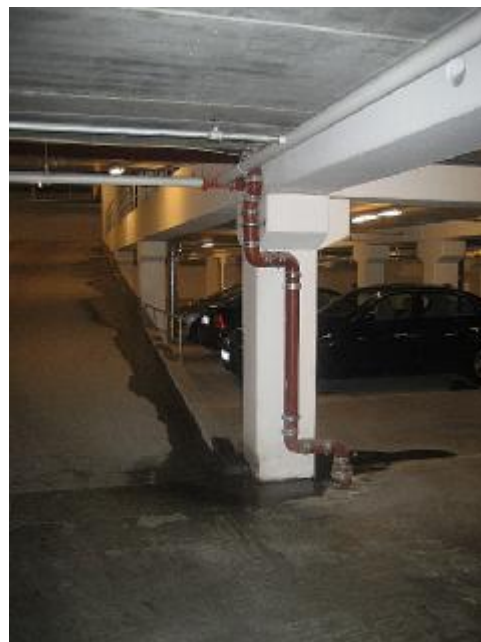
Rampe ved frie kant – set mod P-dæk 1

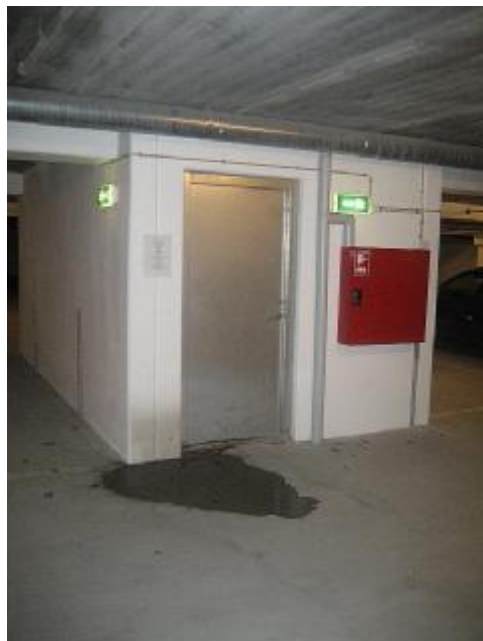
Flugtvejstrappe vest

Regnvands-
indtrængning
på P-dæk 2

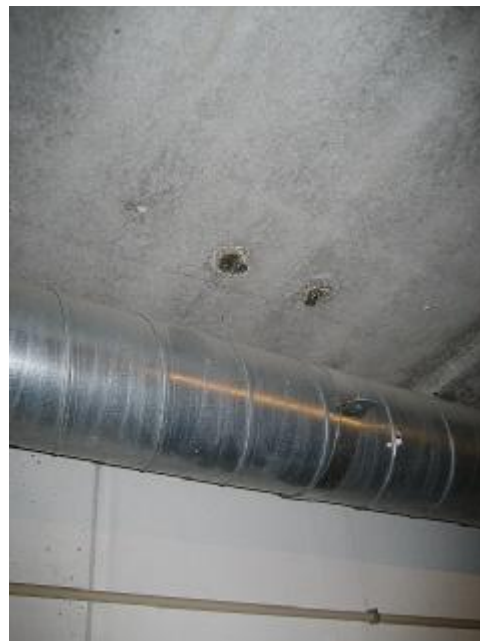
Vanddryp fra huller i loft

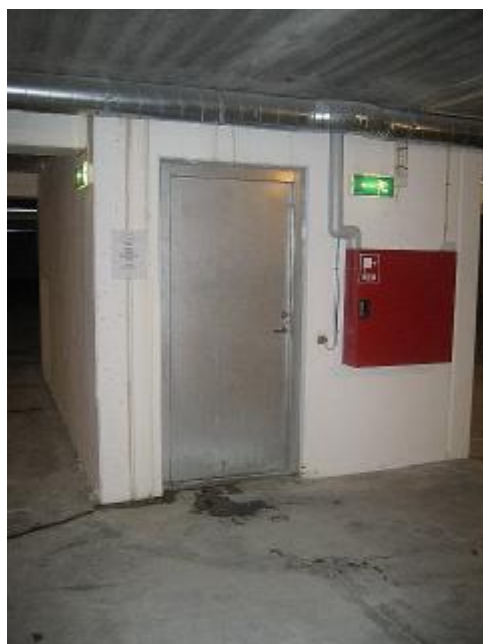
Flugtvejstrappe vest

04	<p>Regnvandsindtrængning på P-dæk 3 Der kan konstateres regnvandsindtrængen ved flugtvejstrappe mod vest. Der er observeret løbende vand på indvendig side af væg til venstre og over flugvejsdør.</p>	JEH/ Sjælsø

Regnvands-
indtrængning
på P-dæk 3

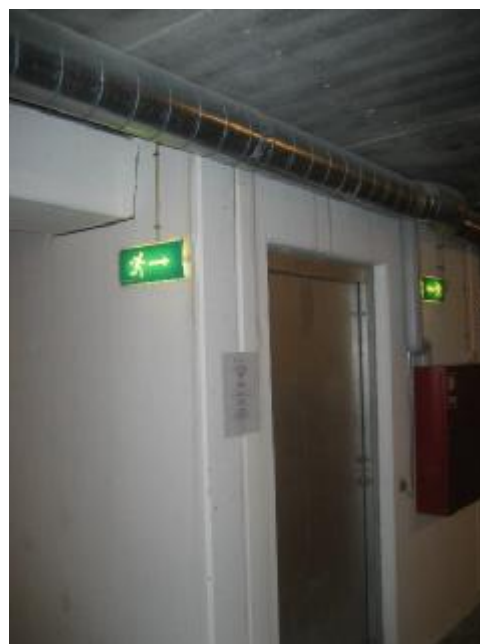
Løbende vand på indvendig side af væg
