Emne	Observation af udførte udbedrende arbejder ved rampe
Dato	Foretaget Søndag d. 15.02.2009 – Mandag d. 16.2.2009
Deltagere	Henrik Isidor (HI) P-laug I
Bilag	A : Foto, optaget under observationen.

Emne	Bilag A : Foto, optaget under observationen	
Dato	Foretaget Søndag d. 15.02.2009 kl. 12.00 og Mandag d. 16.2.2009 kl. 9.45	
Deltagere	Henrik Isidor (HI)	P-laug I

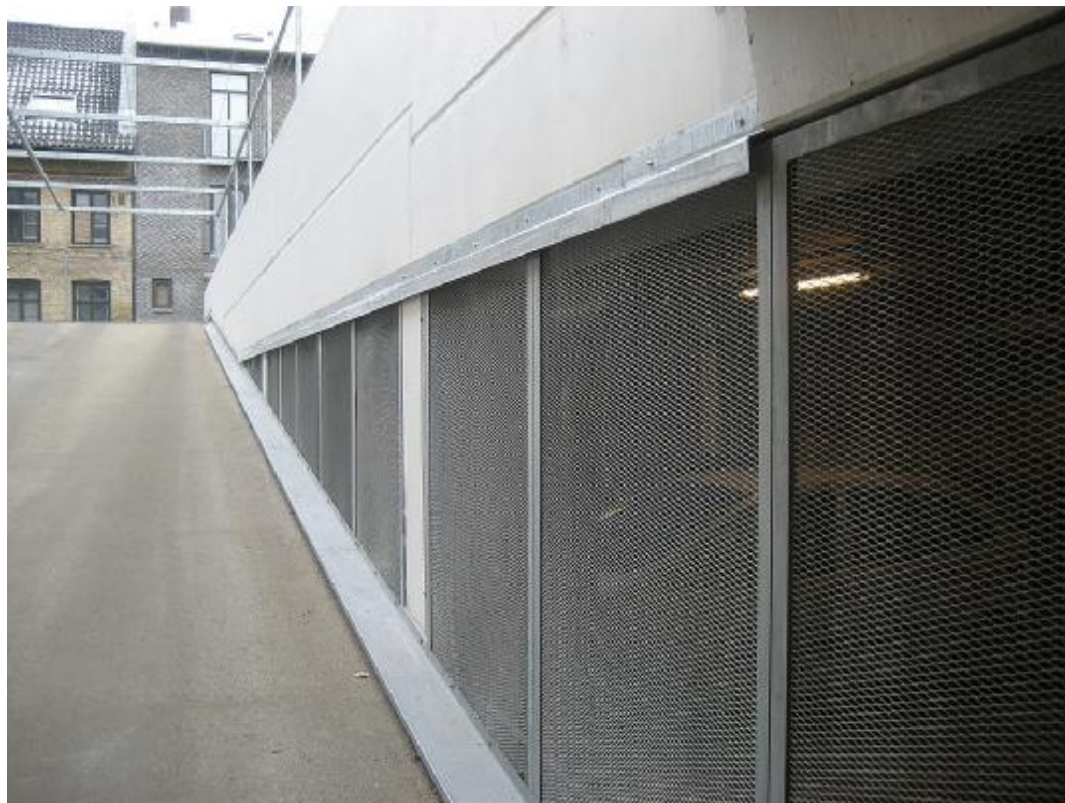
Etablering af drypnæse på betonkant over rammer med strækmetal

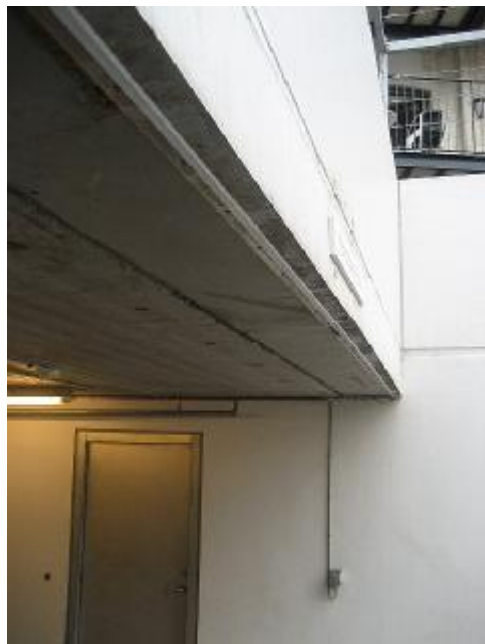
Drypnæse på betonbjælke over foldeport

Etablering af drypnæse på betonbjælke over foldeport.

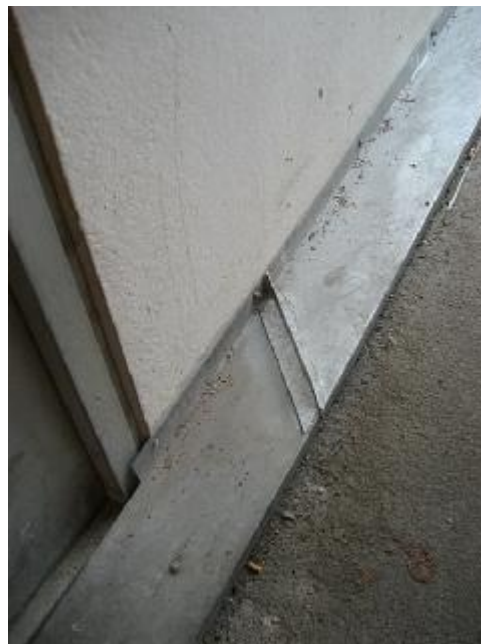
Genmontage af opkant på afvandingsprofil
foran dør til vicevært

Genmontage af opkant på afvandingsprofil foran dør til vicevært.

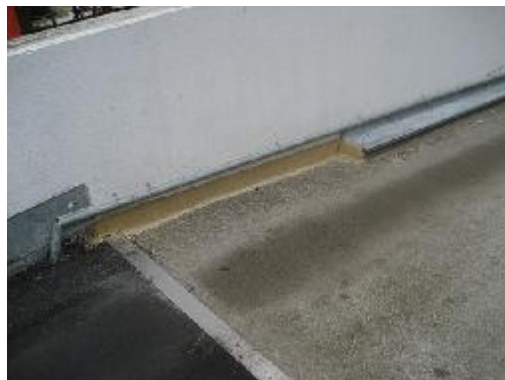
Epoxy behandling af betonkant ved top af nedkørselsrampe (venstre side)

Epoxy behandling af betonopkant ved top af nedkørselsrampe

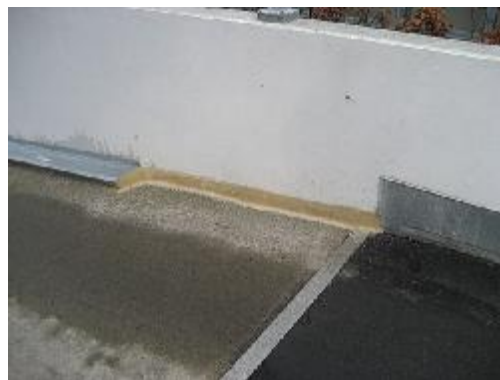
Epoxy behandling af betonkant ved top af nedkørselsrampe (højre side)

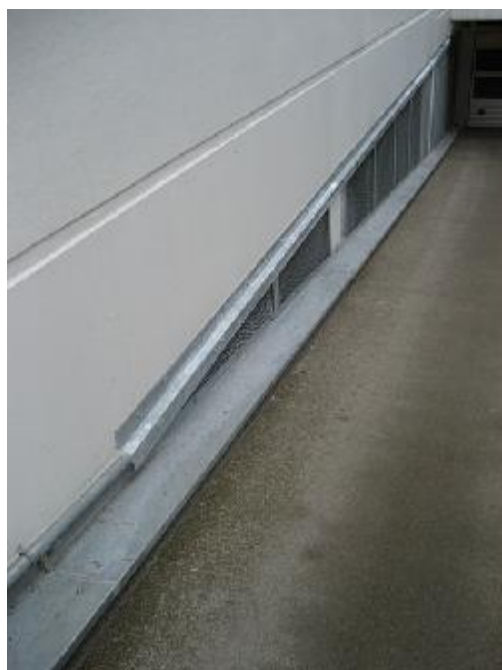
Etablering af drypnæse på betonkant over rammer med strækmetal (der er fuget mellem profil og betonkant samt bag rør).

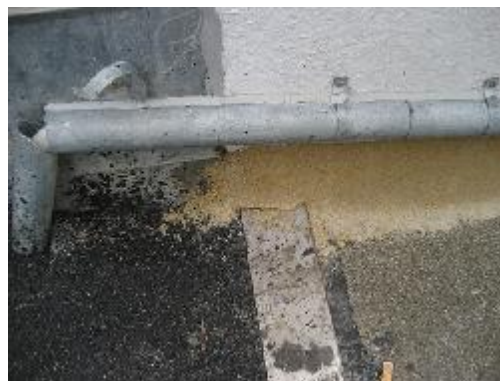
Epoxy behandling af betonkant ved top af nedkørselsrampe (venstre side)

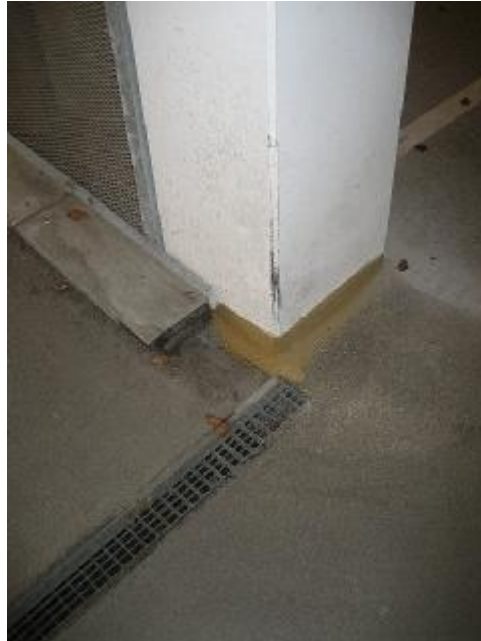
Epoxy behandling omkring betonsøjle ved ACU-dræn

Epoxy behandling omkring betonsøjle (og rørinstallation) ved ACU-dræn.

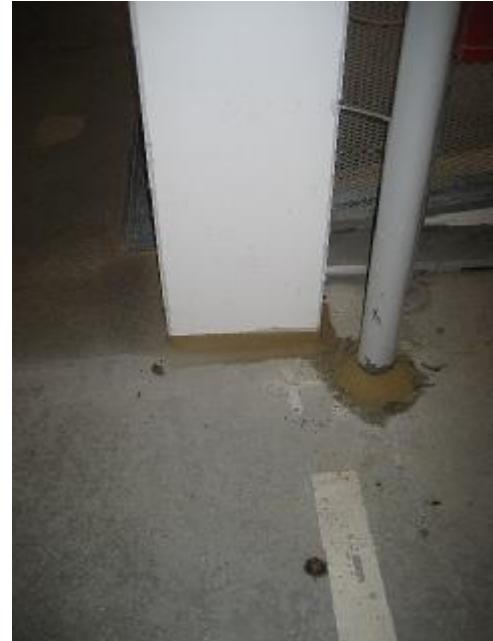
Epoxy behandling omkring betonsøjle og rørinstallation

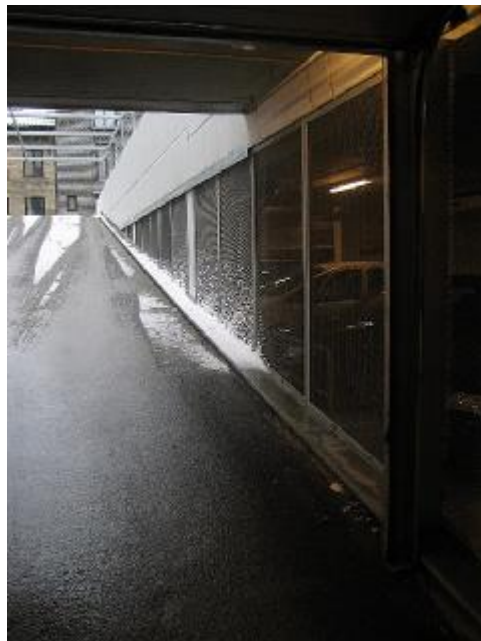
Rampe fra terræn til p-dæk -1

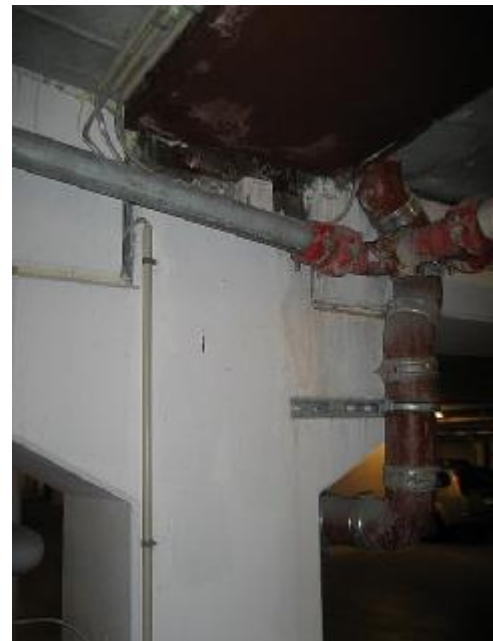
Pos	Emne	Handling
03	Regnvandsindtrængning omkring betonsøjle ved ACU-dræn Der kan mandag d. 16.2 konstateres tydelig vandindtrængen ved nederste betonsøjle langs rampe fra dæk-1 til dæk-2. Enten er den udførte tætning ikke tæt eller årsagen skal søges i renden for ACU-dræn. Der har ved denne observation ikke været tilstrækkeligt nedbør til at kunne konstatere en evt. vandindtrængen ved flugtvejsdøre, men de holdes under løbende observation.	JEH/ Sjælsø HI

Vandindtrængen ved loft over søjle ved fod af rampe ved p-dæk -2

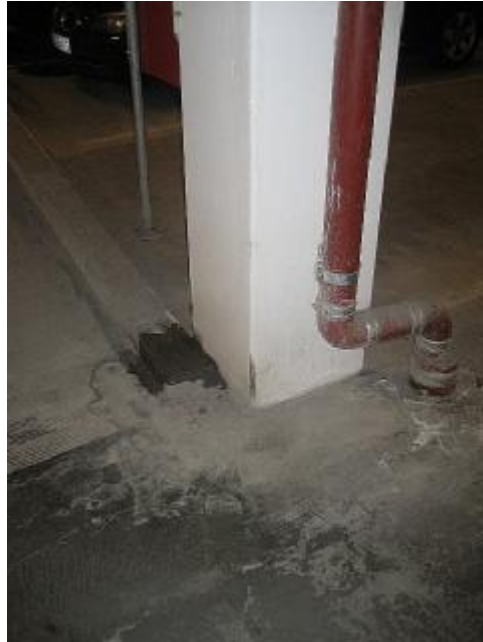
Fugtplet på gulv ved søjle ved fod af rampe
ved p-dæk -2
