Emne	Observation af udførte udbedrende arbejder ved rampe
Dato	Foretaget Torsdag d. 13.03.2009 kl. 23.45
Deltagere	Henrik Isidor (HI) P-laug I
Bilag	A : Foto, optaget under observationen.

Emne Bilag A : Foto, optaget under observationen
 Dato Foretaget Torsdag d. 13.02.2009 kl. 23.45
 Deltagere Henrik Isidor (HI) P-laug I

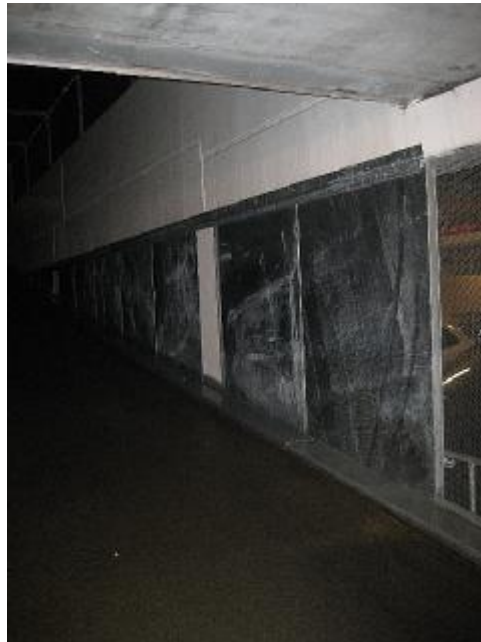
Udført lukning med plader popnippet på rammer med strækmetal. (rampe fra terræn til P-dæk-1)

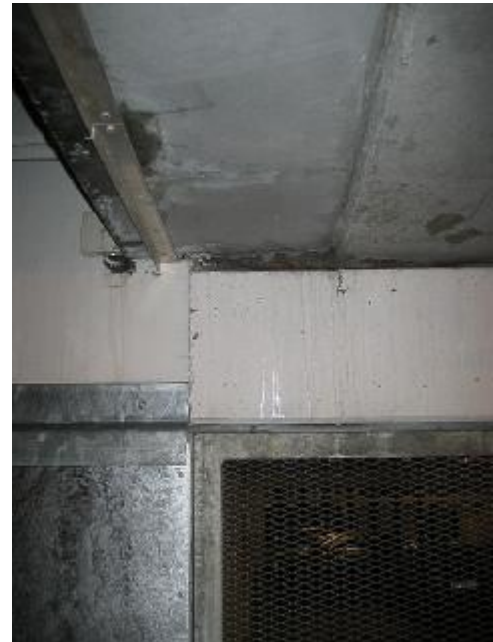
Nederste felter er bibeholdt åbne. Der kan observeres vandindtrængen mellem dæk og overliggende drager.

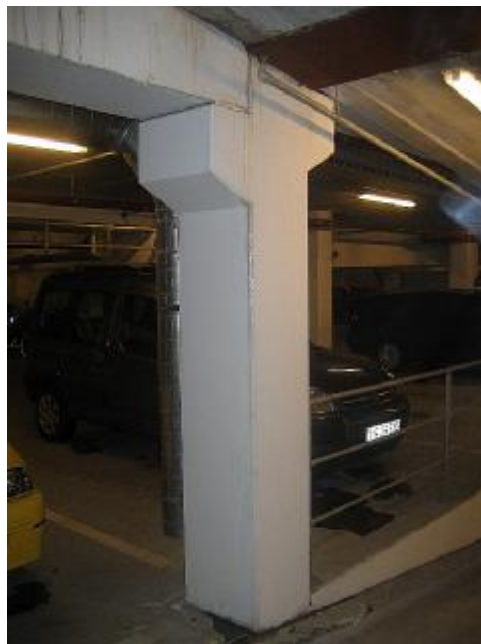
Søjle ved rampe ml. P-dæk-1 og P-dæk-2

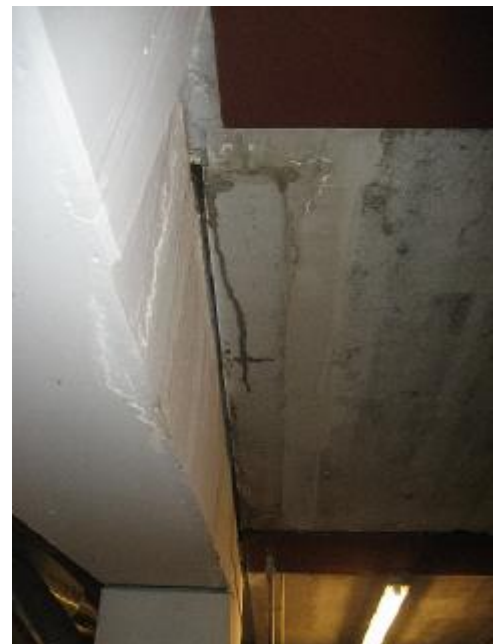
Vandindtrængen ved øverste bærejern.

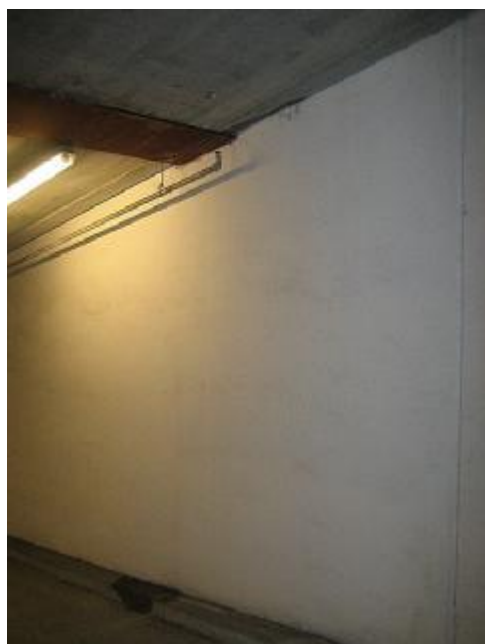
Vandindtrængen ved væg langs rampe
(under nedkørselsrampens højre side)

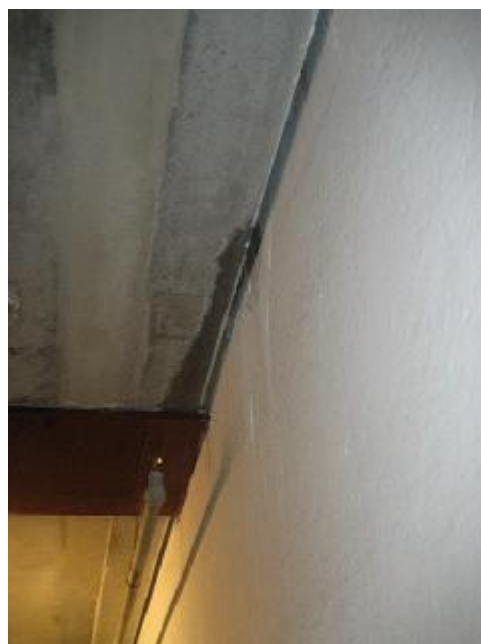
Synlig vandindtrængen ved underside dæk

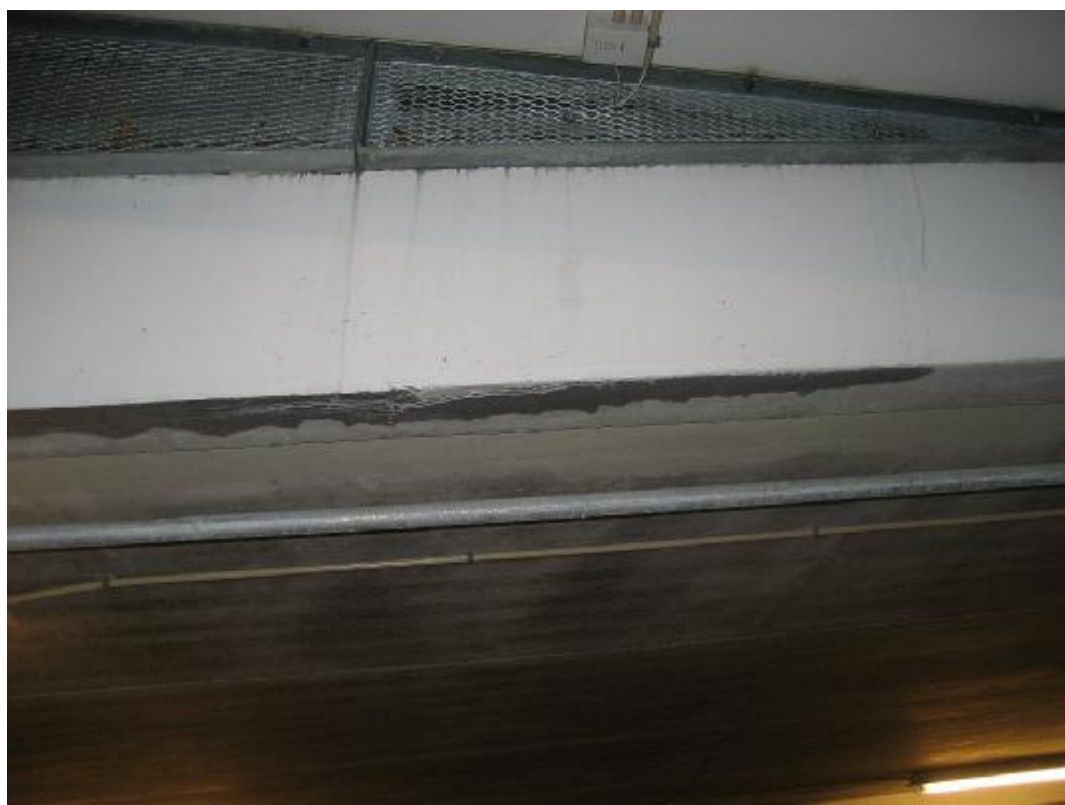
Synlig vandindtrængen ved rampens frie kant. Øverste felt er ikke dækket med lukket plade.

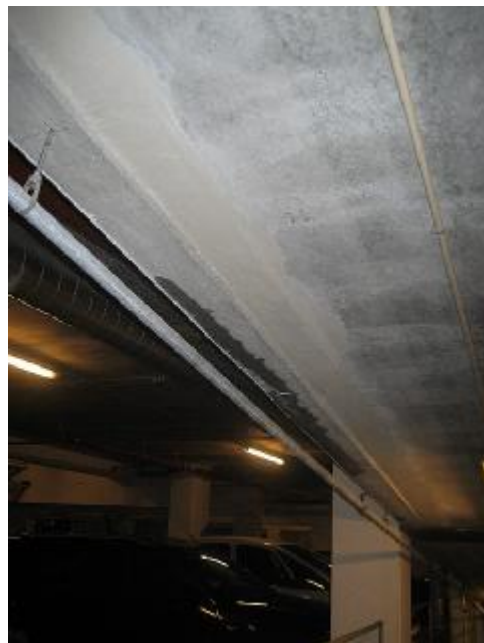
Synlig vandindtrængen.
(Underside rampe fra terræn til p-dæk -1)

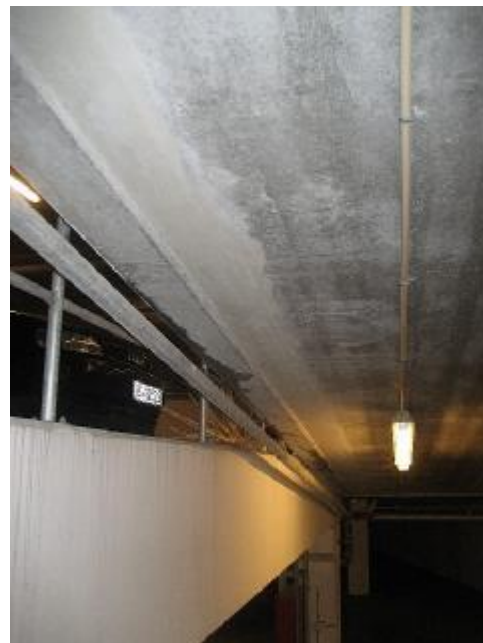
Synlig vandindtrængen.
(Underside rampe fra terræn til p-dæk -1)

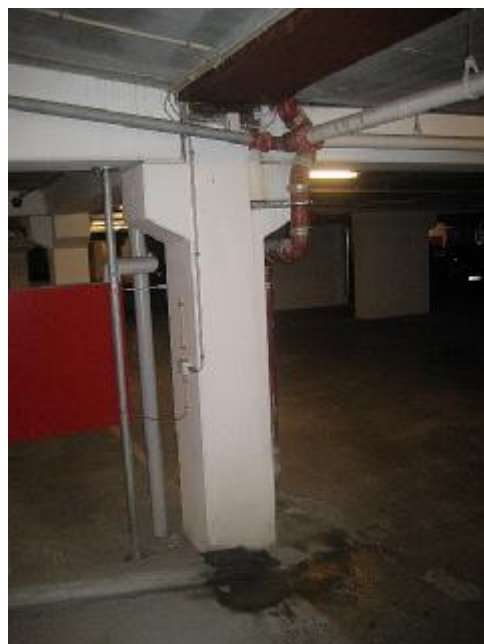
Vandindtrængen ved loft over søjle ved fod
af rampe ved p-dæk -2

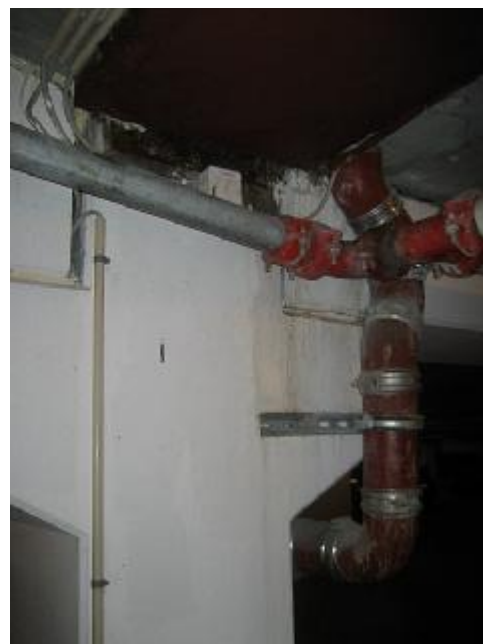
Synlig vandindtrængen i form af løbende vand

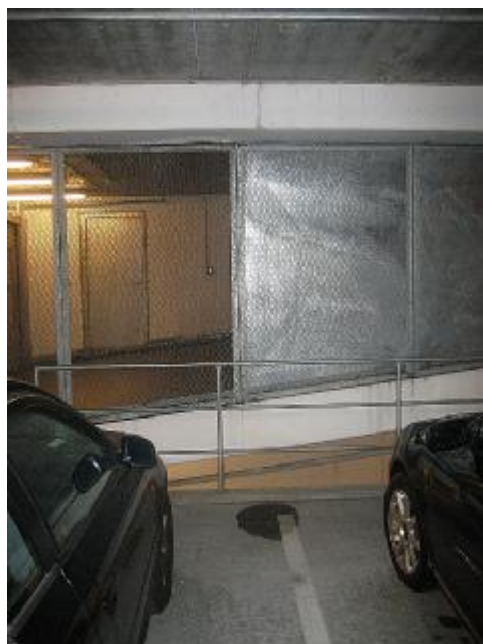
Fugtplet på P-dæk-1 (ved port).

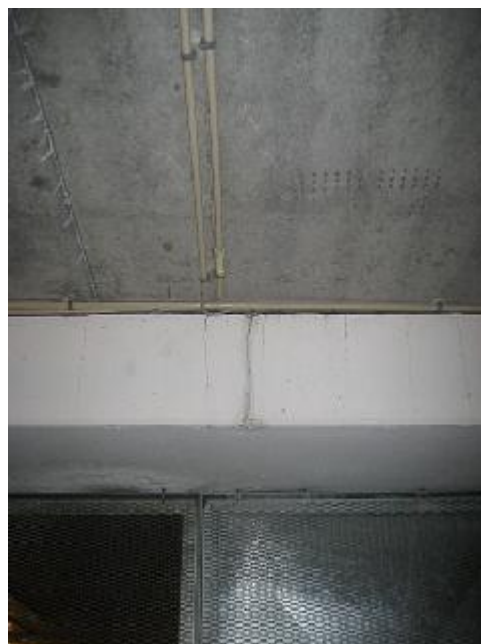
Synlig vandindrængen på inderside drager

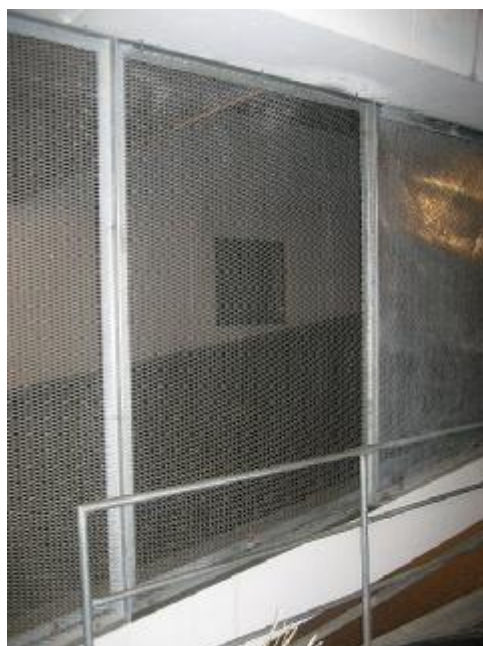
Synlig vandindrængen over ikke lukket ramme (ved betonbjælke over port)

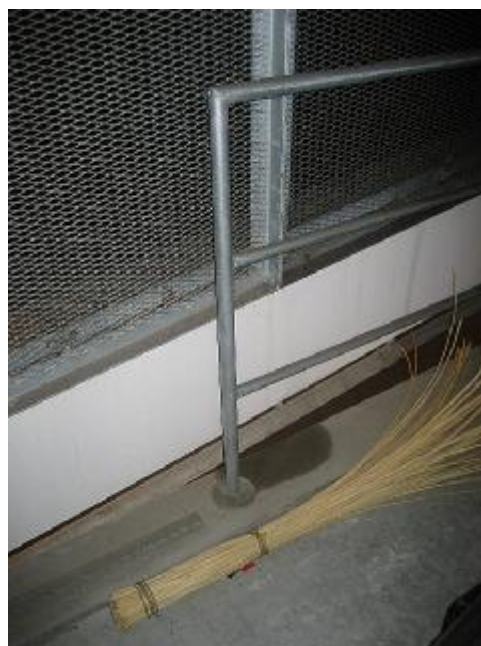
Fugtplet på P-dæk-1

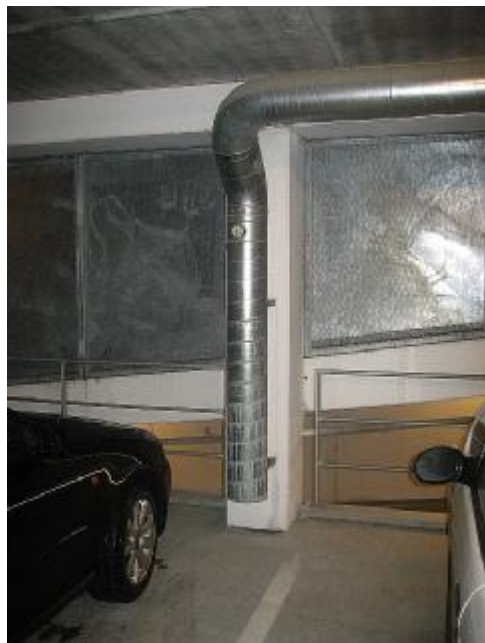
Synlig vandindtrængen ved søjle på P-dæk-1

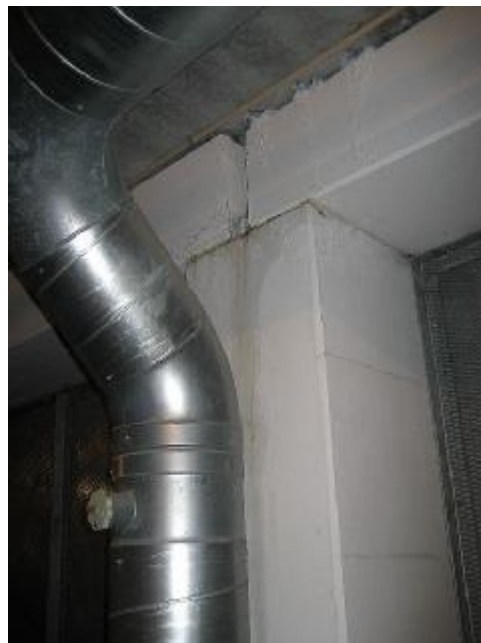
Synlig vandindtrængen på inderside drager

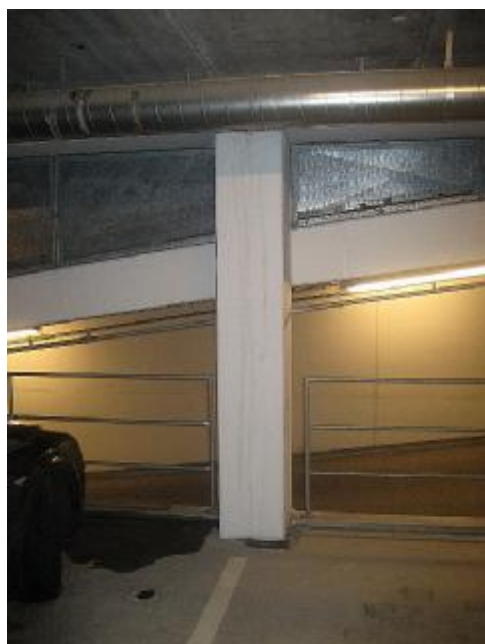
Synlig vandindtrængen ved søjle på P-dæk-1

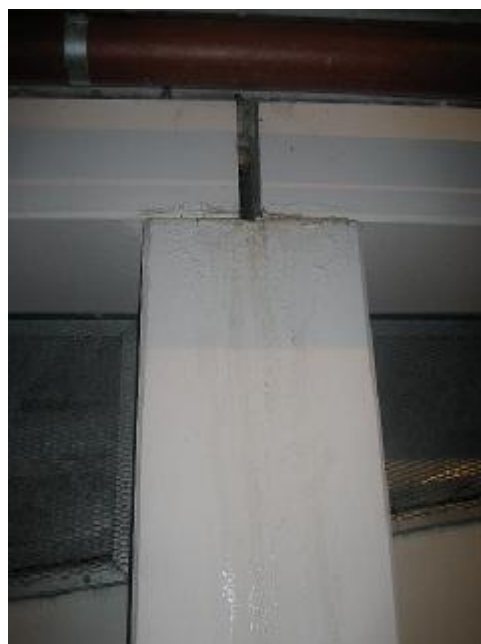
Synlig vandindtrængen på inderside drager
