Emne	Observation af udførte udbedrende arbejder ved rampe
Dato	Foretaget 13.5 og 15.5 – samt fredag d. 5.6.2009 kl. 08.45
Deltagere	Henrik Isidor (HI) P-laug I
Bilag	A : Foto, optaget under observationerne.

Emne	Bilag A : Foto, optaget under observationen	
Dato	Foretaget 13.5 og 15.5 – samt fredag d. 5.6.2009 kl. 08.45	
Deltagere	Henrik Isidor (HI)	P-laug I

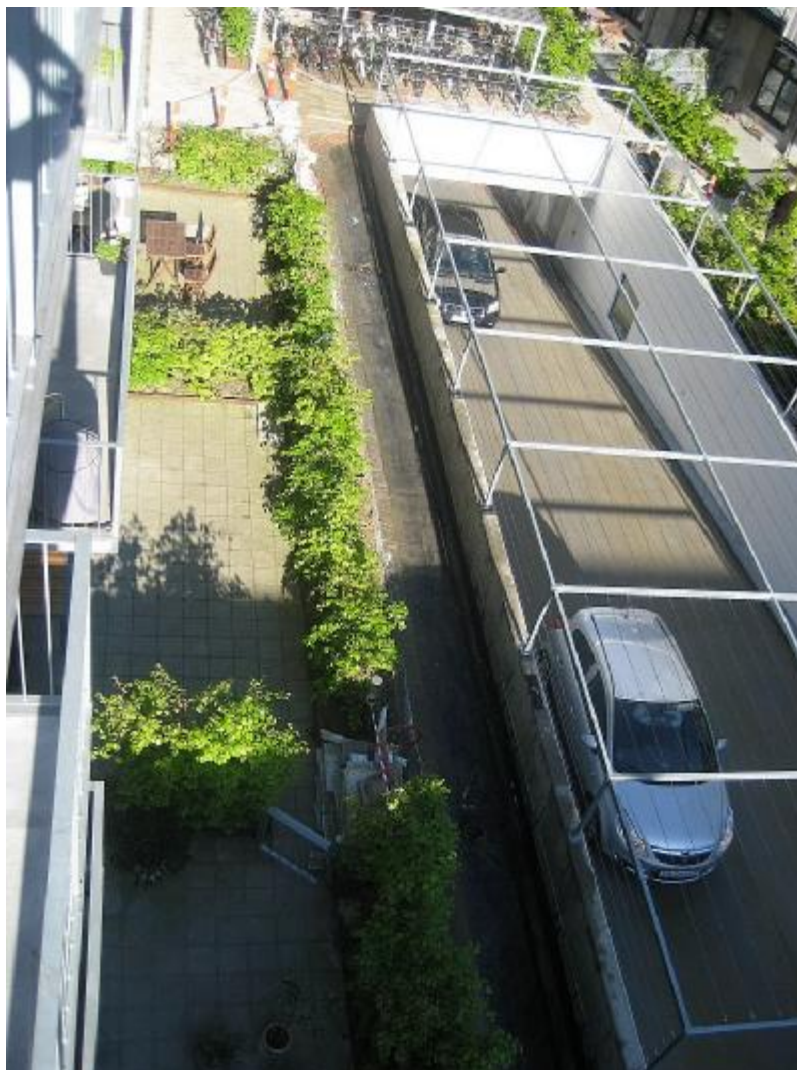
02

Opgravning af gangareal langs rampens venstre side – 13.5

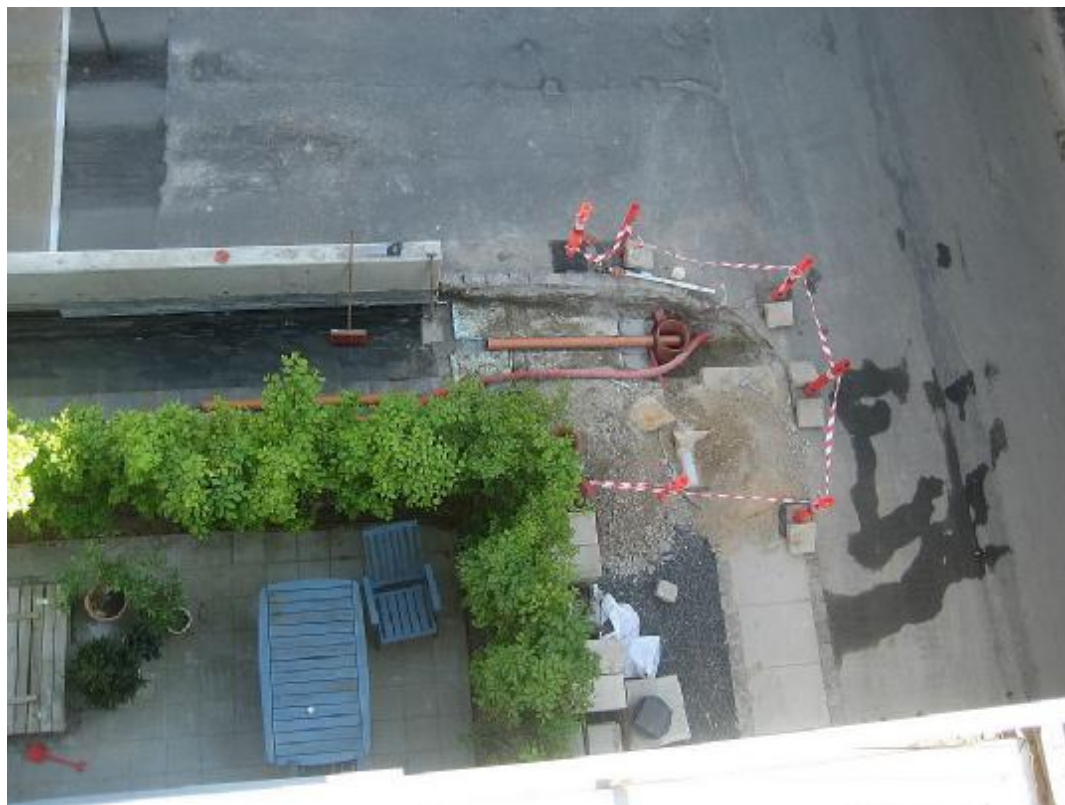
02 (fortsat)

Etablering af ny afledning fra drænlag til kloak – 13.5

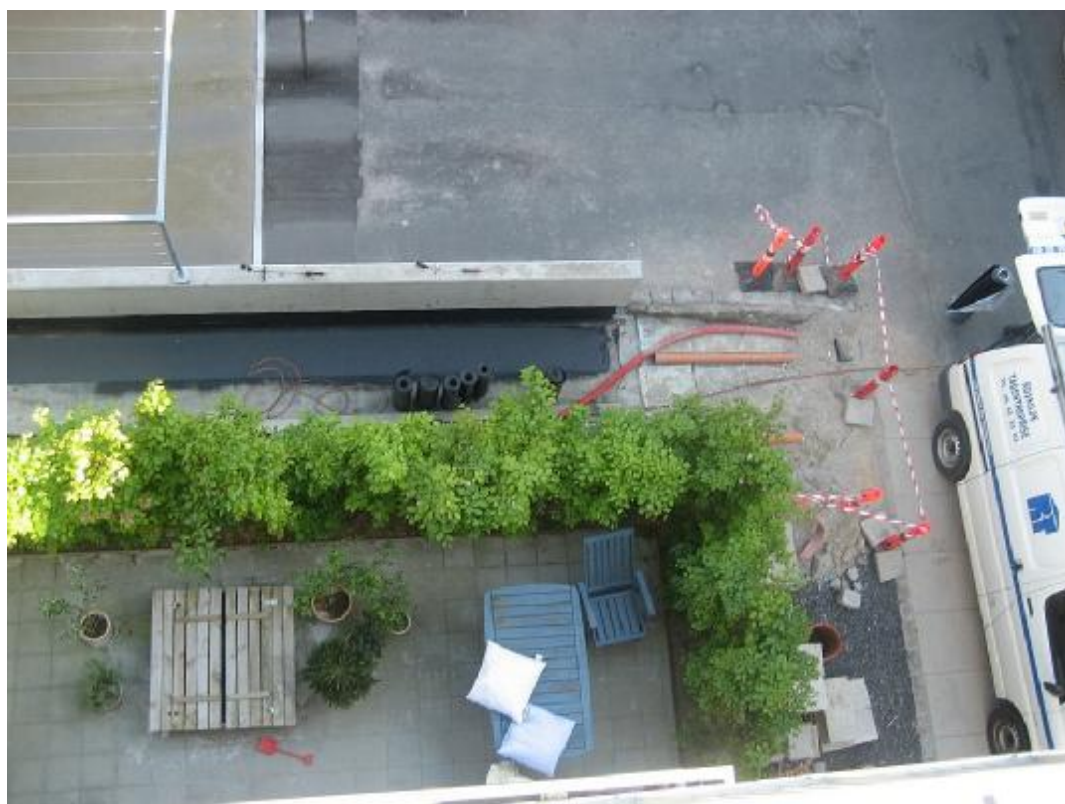
Udlægning af asfaltpap på membran og ny løskant på betonkant – 15.5

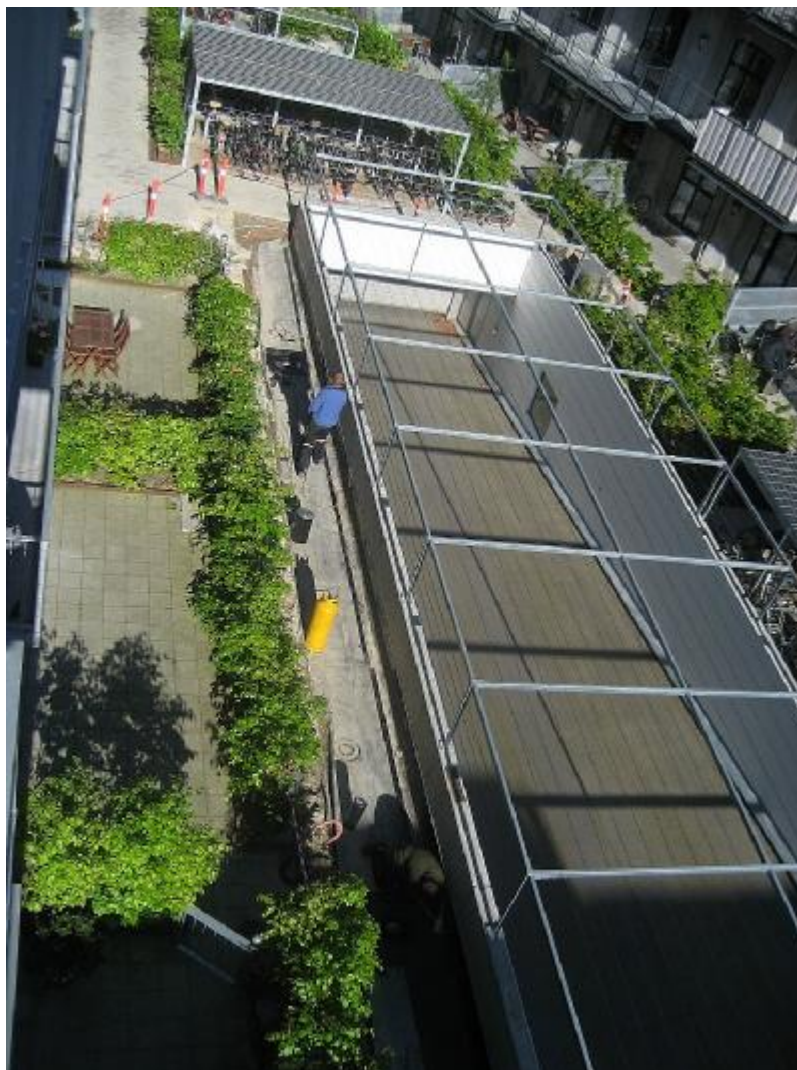
02 (fortsat)

Ny tætning omkring afløb for afløbsrende – 15.5

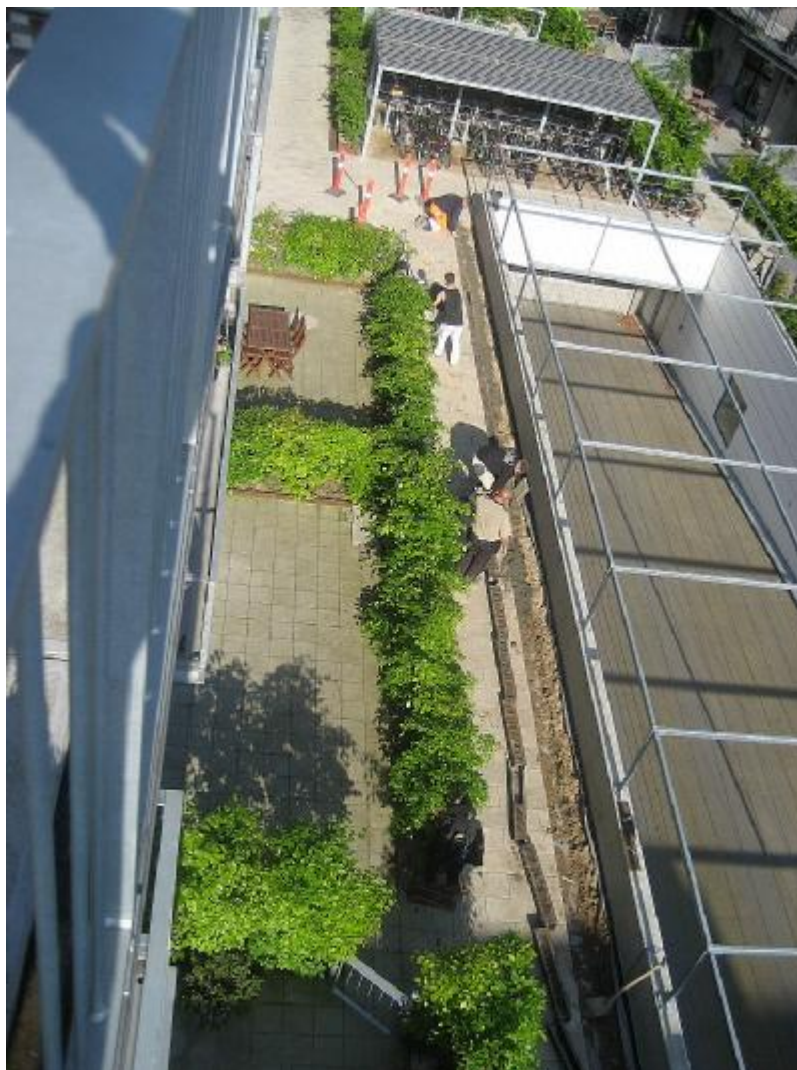
02 (fortsat)

Reetablering af fliser og afløbsrende – 19.5

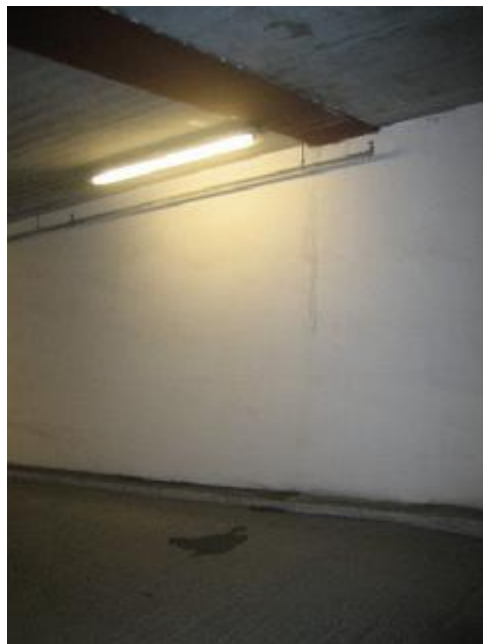
03

Vandindtrængen ved væg langs rampe
(under nedkørselsrampens højre side)

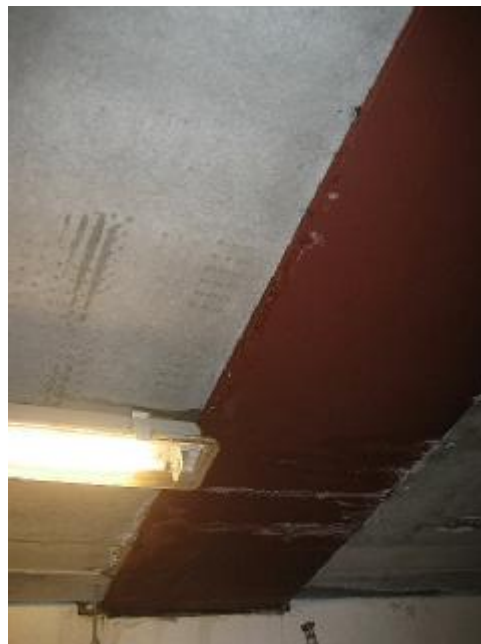
Vandindtrængen ved bærejern.
ml. dæk -1 og -2

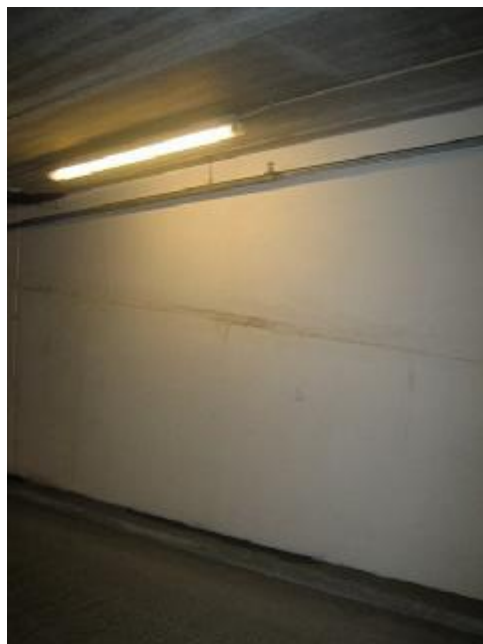
Synlig vand på rampekant (gulv)
ml. dæk -1 og -2

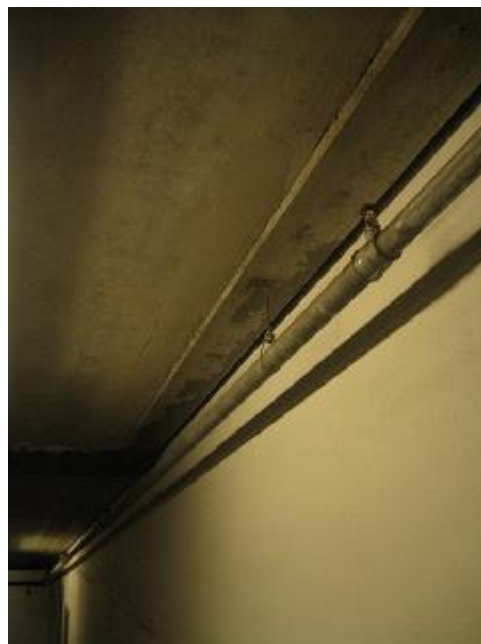
Synlig vandindtrængen ved underside dæk
ml. dæk -1 og -2

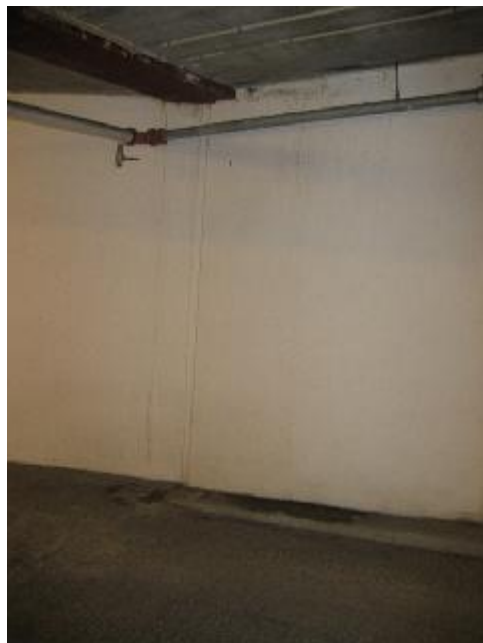
03 (fortsat)

Synlig vand ved rampefod til på dæk -2.

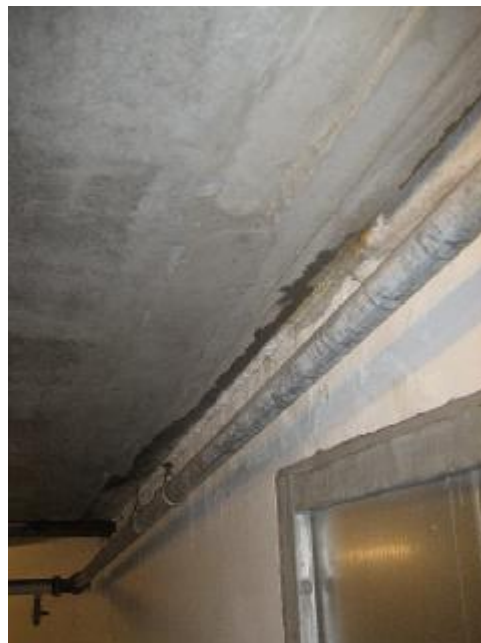
Synlig vandindtrængen ved underside dæk.
ved rampefod til dæk -2

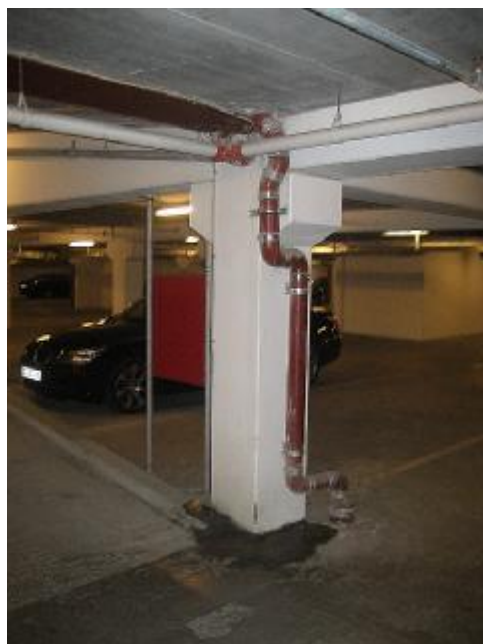
Vandindtrængen ved loft over søjle ved
rampefod på dæk -2

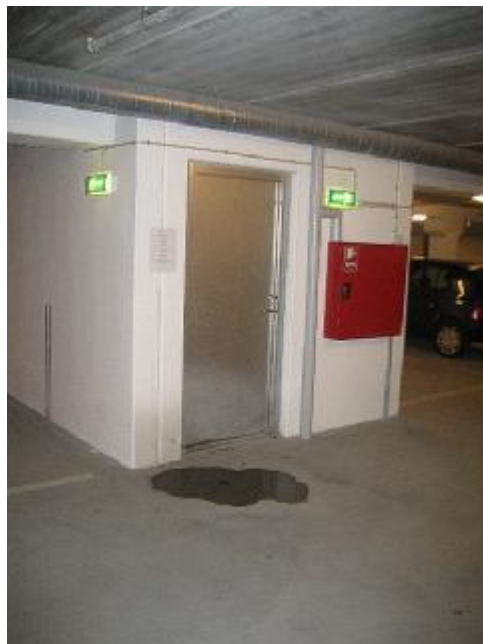
Dør på dæk -2

04	<p>Regnvandsindtrængen ved flugtvejstrappe vest</p> <p>Der kan fredag d. 5.6.2009 konstateres regnvandsindtrængen ved flugtvejstrappe vest på dæk -2 og -3.</p> <p>Tidligere udførte tætninger er ikke tætte nok og skal udbedres-</p>	Sjælsø

Regnvand-
sindtrængen
ved flugt-
vejstrappe
vest
