Emne	Observation af regnvandsindtrængning i P-kælder
Dato	Foretaget 15.8, kl. 16.05-16.30 – samt søndag d. 16.8 kl. 11.45
Deltagere	Henrik Isidor (HI) P-laug I
Bilag	A : Foto, optaget under observationerne.

Emne	Bilag A : Foto, optaget under observationen	
Dato	Foretaget 15.8, kl. 15.00	
Deltagere	Henrik Isidor (HI)	P-laug I

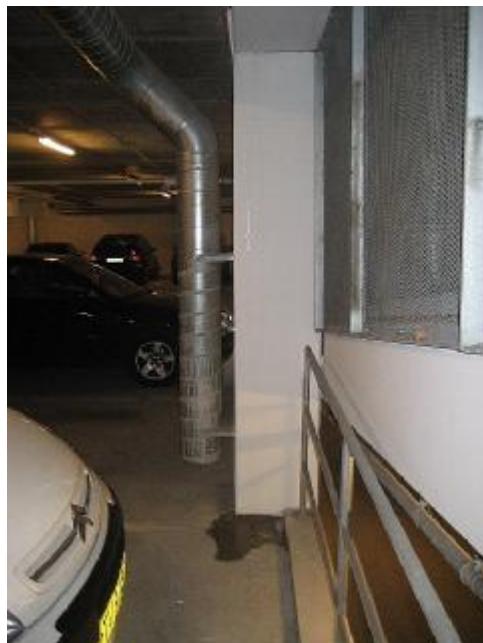
Synlig vandindtrængen langs søjle

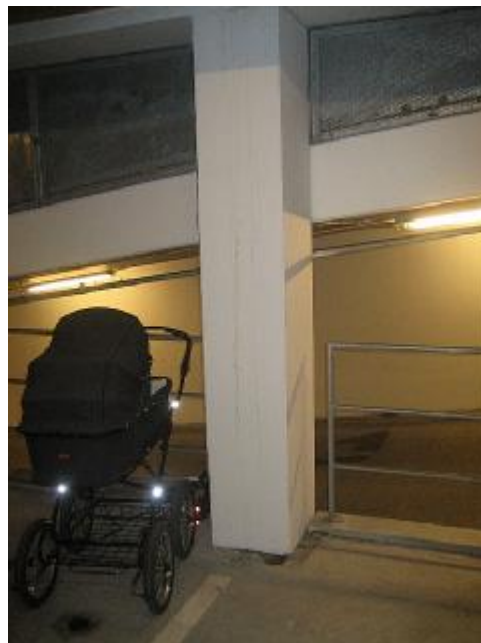
Synlig vandindtrængen langs søjle

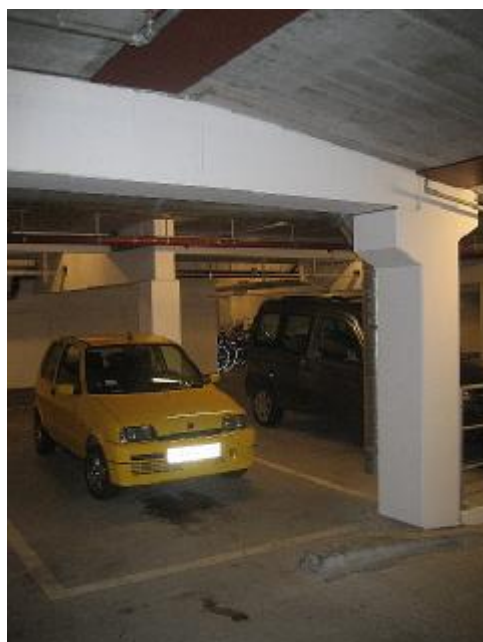
Synlig vandindtrængen ved øverste bæreprøfil
(dæk -1)

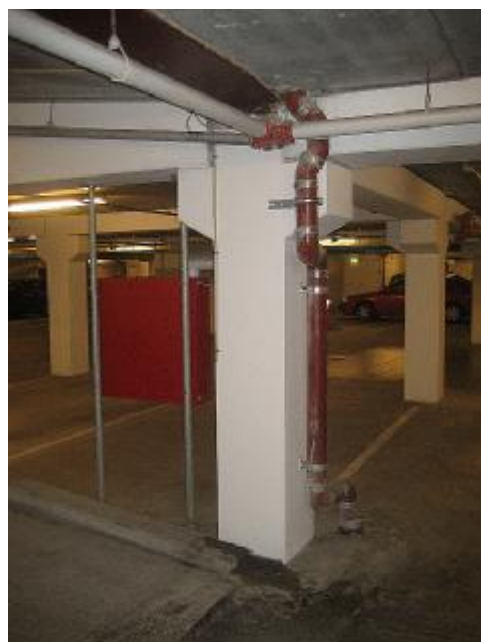
Synlig vandindtrængen ved søjle på dæk -2
(under vandrende ved port)

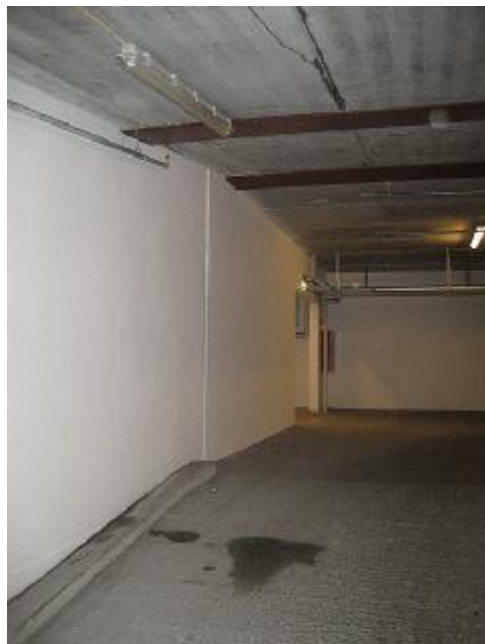
Vandindtrængen ved væg langs rampe
(under nedkørselsrampens højre side)

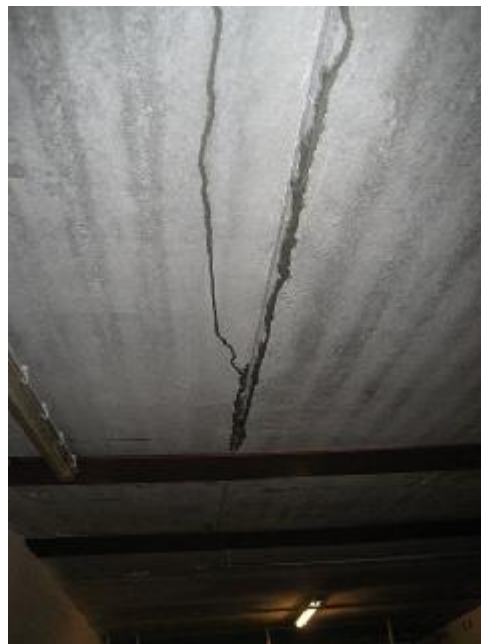
Vandindtrængen midt på rampens underside

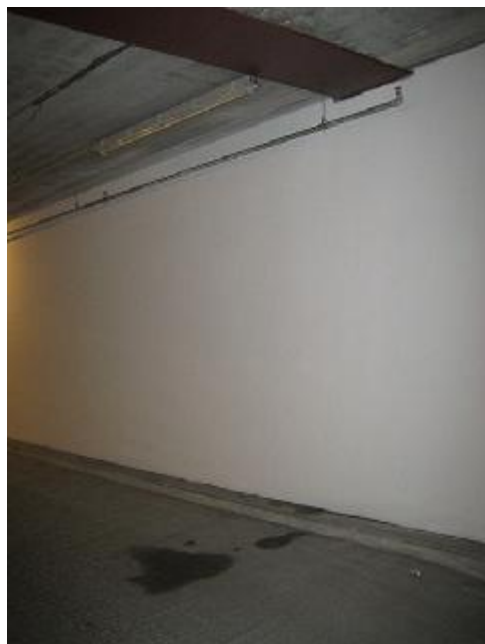
Vandindtrængen ved væg langs rampe
(under nedkørselsrampens højre side)

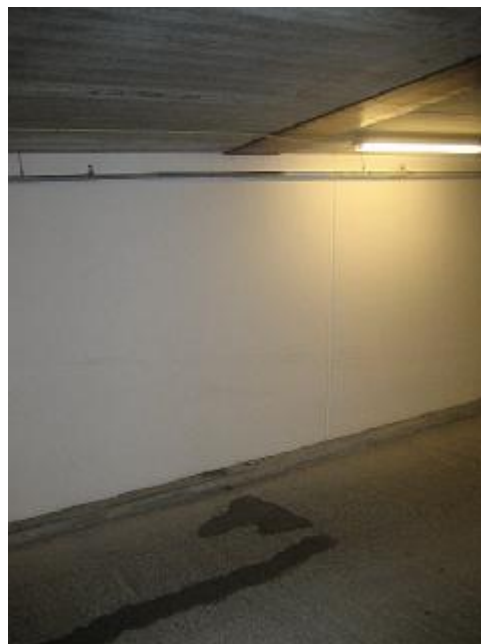
Vandindtrængen ved væg langs rampe
(under nedkørselsrampens højre side)

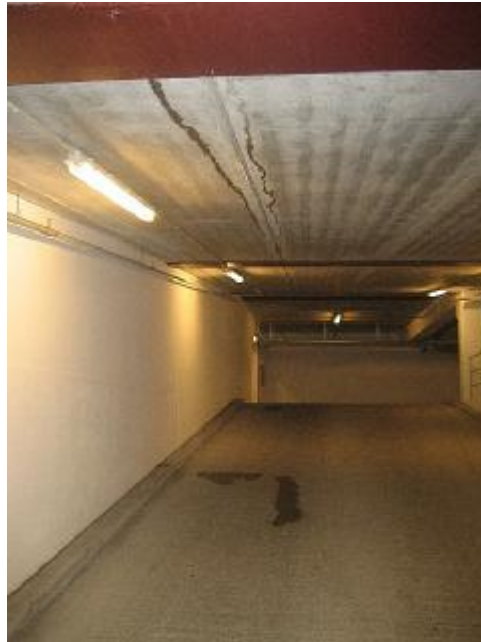
Vandindrængen midt på rampens underside

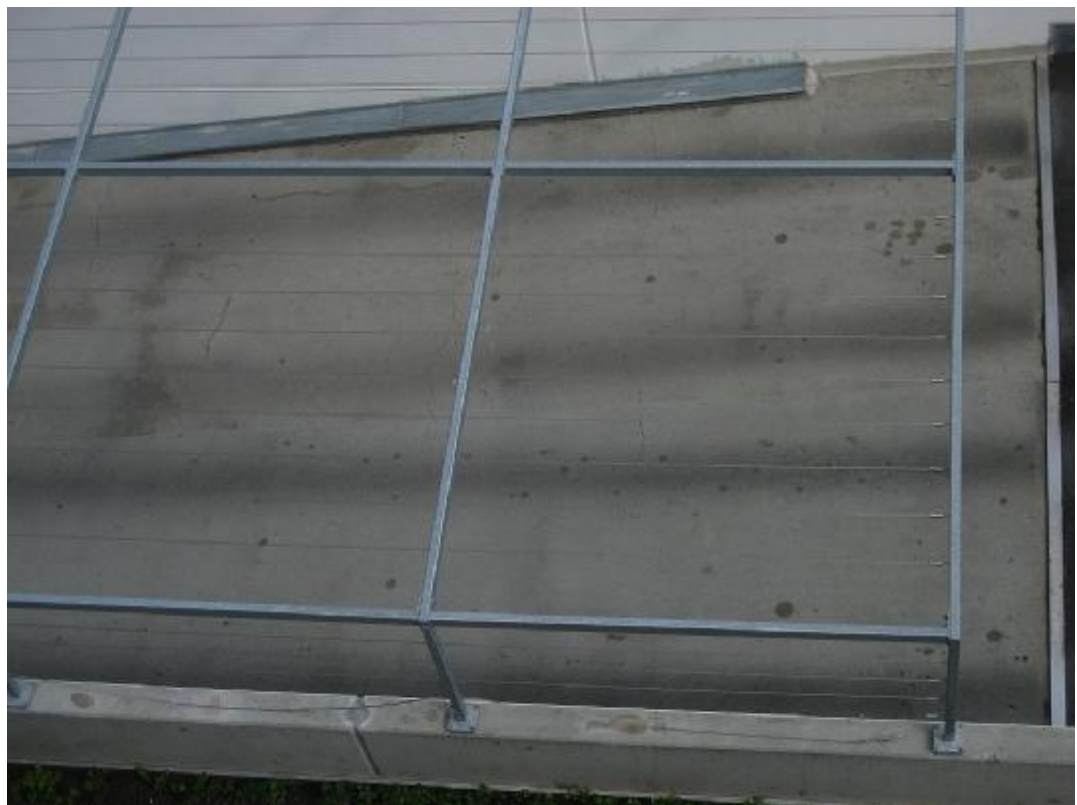
Revnedannelse i top-coating på øverste kørerampe

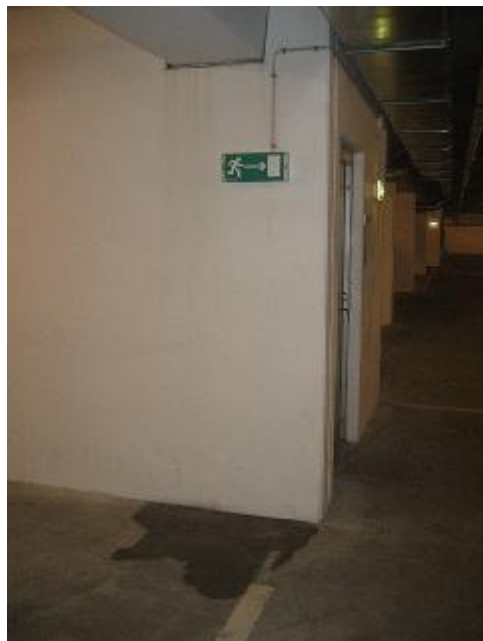
04	<p>Regnvandsindtrængen ved flugtvejstrappe øst</p> <p>På dæk -1 kan der under denne observation konstateres vandindtrængen i P-kælderen langs begge sidevægge.</p> <p>På dæk -3 udviser dør og dørtrin efterhånden store korrosioner.</p>	
05	<p>Regnvandsindtrængen ved flugtvejstrappe vest</p> <p>På dæk -3 kan der under denne observation konstateres vandindtrængen over døren.</p>	
06	<p>Videre forløb</p> <p>Selvom der tidligere er udført udbedrende arbejder i hele P-kælderen, udviser observationen at der stadig er forhold, der skal undersøges nærmere og hurtigst muligt udbedres. Særligt bør forekomst af revner i top-coating på øverste kørerampe undersøges særligt, da vandindtrængen her må vurderes at nedbryde de tværgående stål-bæreprøfiler.</p>	Sjælsø

Vandindtrængen ved bjælke, højre side
(på dæk -1)

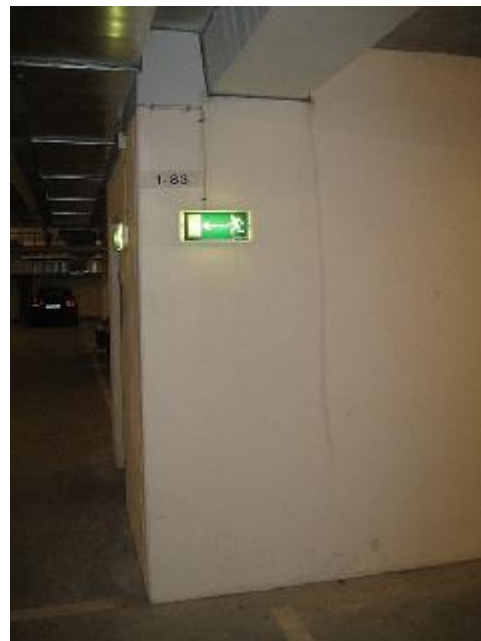
Vandindtrængen ved bjælke, venstre side.
(på dæk -1)

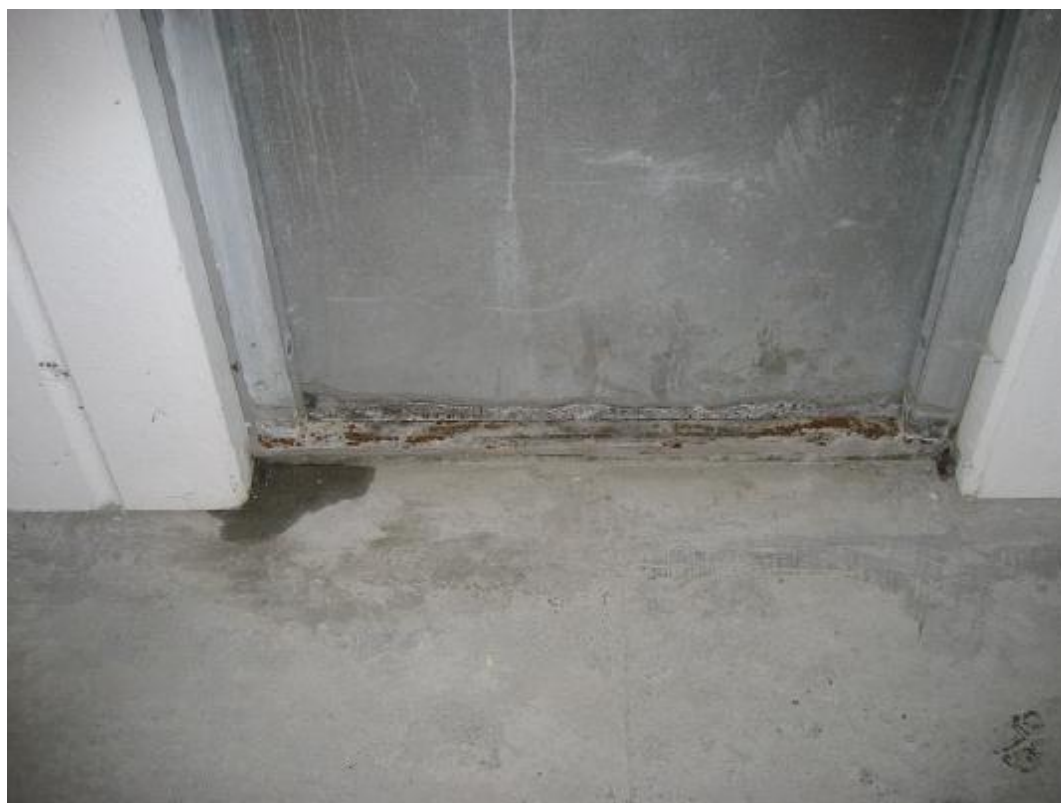
Dør og dørtrin på dæk -3 udviser store korrosioner.

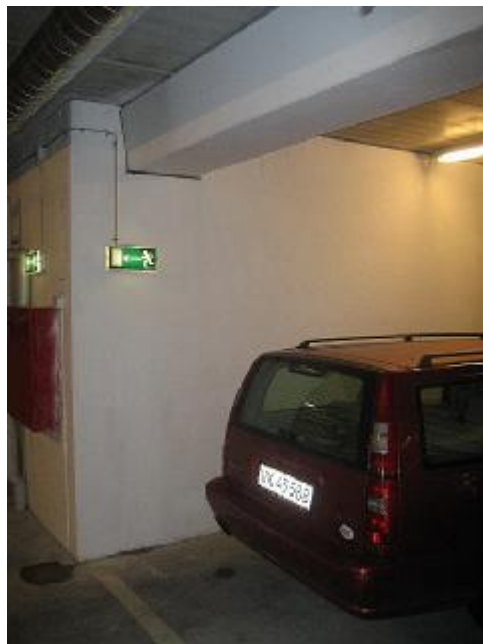
Vandindtrængen ved bjælke og øverst på vægside på dæk-1

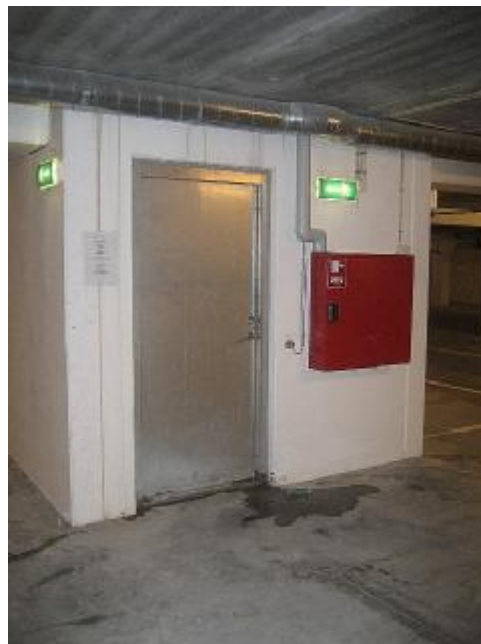
Vandindtrængen ved dør på dæk -3
