| Emne | Observation af regnvandsindtrængning i P-kælder |
| Dato | Foretaget 3.10, kl. 16.15 – 16.30 |
| Bilag | A : Foto, optaget under observationerne. |

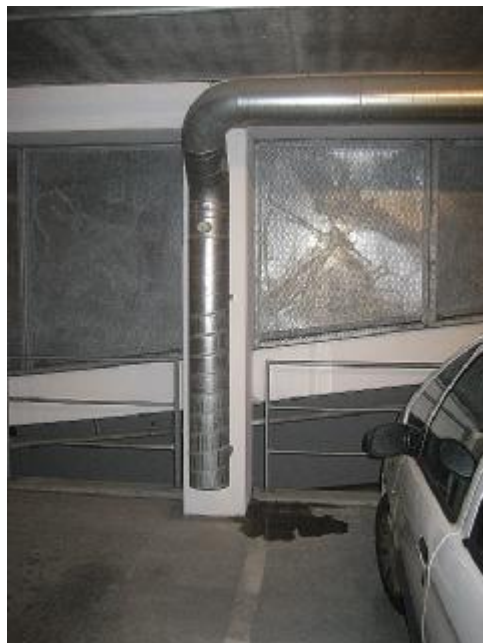
| Pos | Emne | Handling |
|---|---|---|
| 02 | <p>Regnvandsindtrængen langs rampens frie side</p> <p>Langs rampens frie side, kan der stadig konstateres vandindtrængen øverst omkring de fritstående søjler.</p> <p>Ligeledes kan der foroven det øverste bæreprøfil stadig konstateres vandindtrængen.</p> <p>Endvidere kan der stadig observeres vandindtrængen på dæk –2 ved søjlen under vandrenden ved porten.</p> | |

Synlig vandindtrængen langs søjle

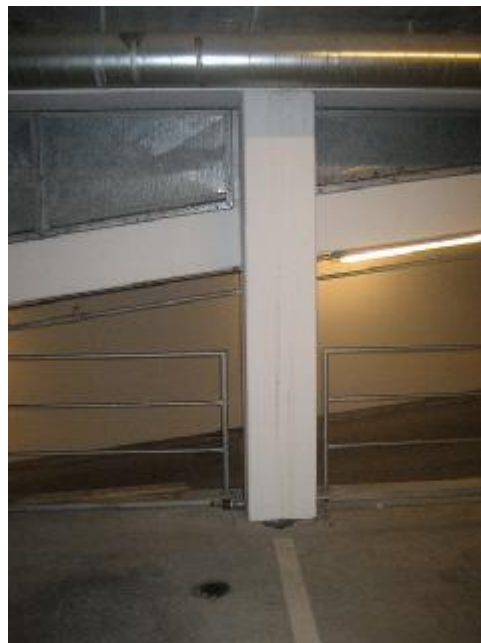
Synlig vandindtrængen langs søjle

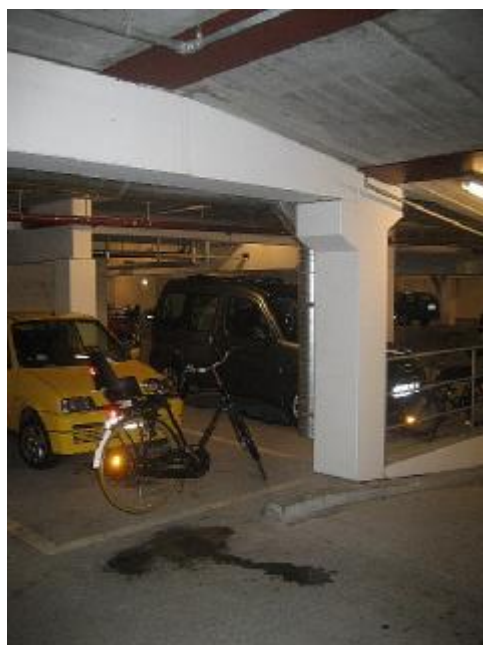
| Pos | Emne | Handling |
|---|---|---|
| 06 | <p>Videre forløb</p> <p>Selvom der tidligere er udført udbedrende arbejder i hele P-kælderen, udviser observationen at der stadig er forhold, der skal undersøges nærmere og hurtigst muligt udbedres. Særligt bør forekomst af revner i top-coating på øverste kørerampe undersøges særligt, da vandindtrængen her må vurderes at nedbryde de tværgående stål-bæreprøfiler.</p> | Sjælsø |

Synlig vandindtrængen ved øverste bæreprøfil
(dæk -1)

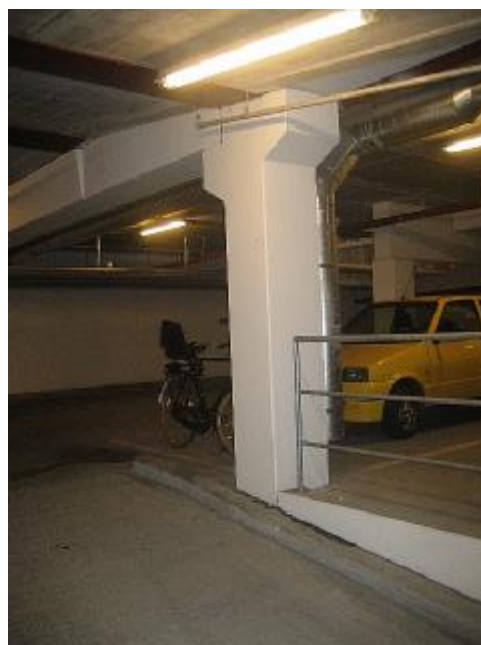
Synlig vandindtrængen ved øverste bæreprøfil
(dæk -1)

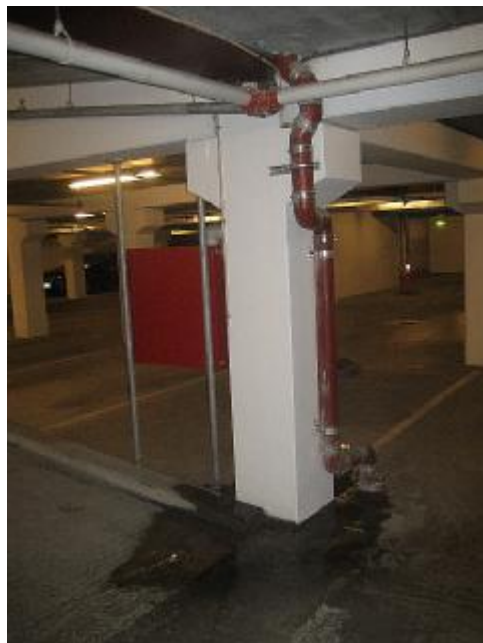
Vandindrængen ved søjle ved rist i port
(dæk -2)

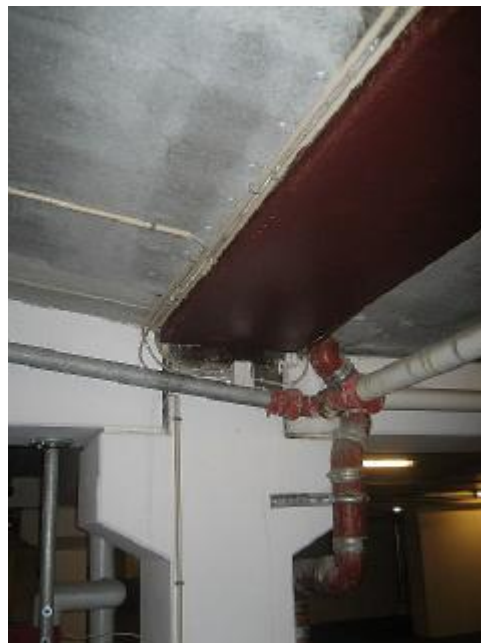
Vandindrængen ved søjle ved rist i port
(dæk -2)

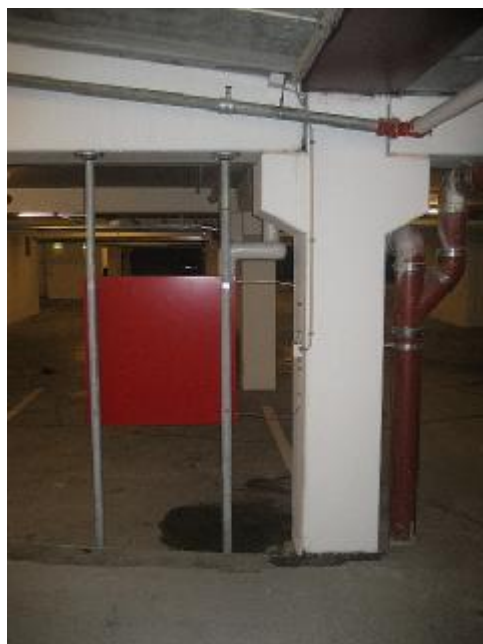
Vandindrængen ved søjle ved rist i port
(dæk -3)

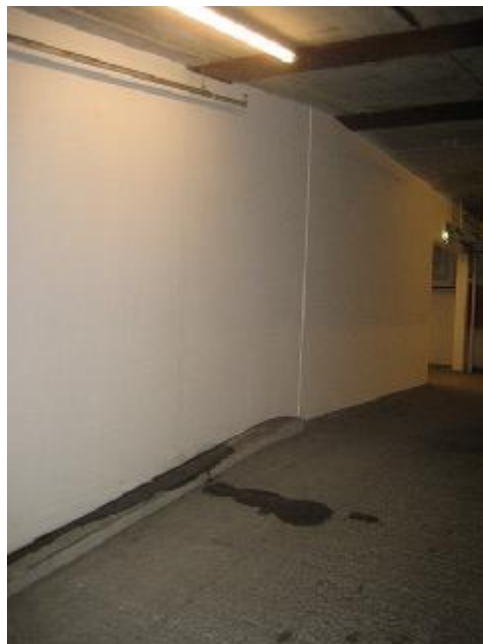
| Pos | Emne | Handling |
|---|---|---|
| 03 | <p>Regnvandsindtrængen langs rampens faste side</p> <p>Der kan stadig konstateres vandindtrængen langs faste side (inde ved væggen) og denne gang også igennem rampens dækplader.</p> | |

Vandindtrængen ved væg langs rampe
(under nedkørselsrampens højre side)

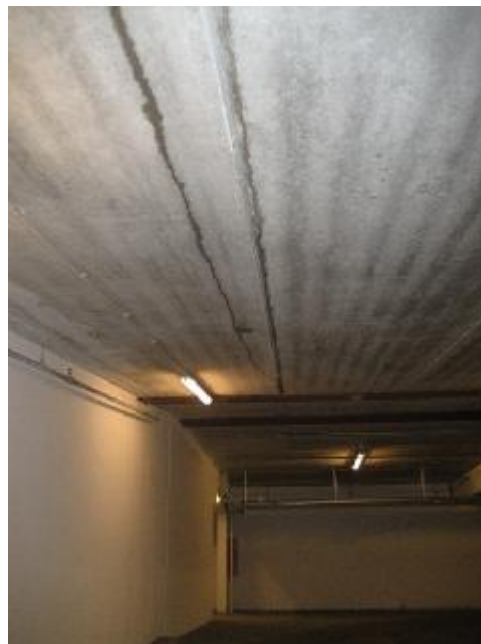
Vandindtrængen midt på rampens underside

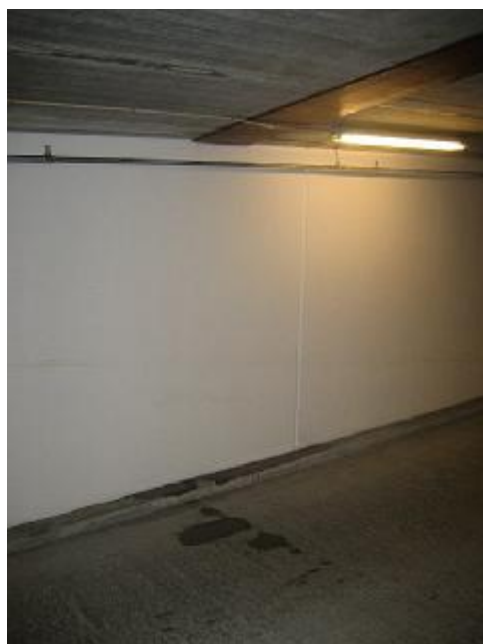
Vandindtrængen midt på væg langs rampe
(under nedkørselsrampens højre side)

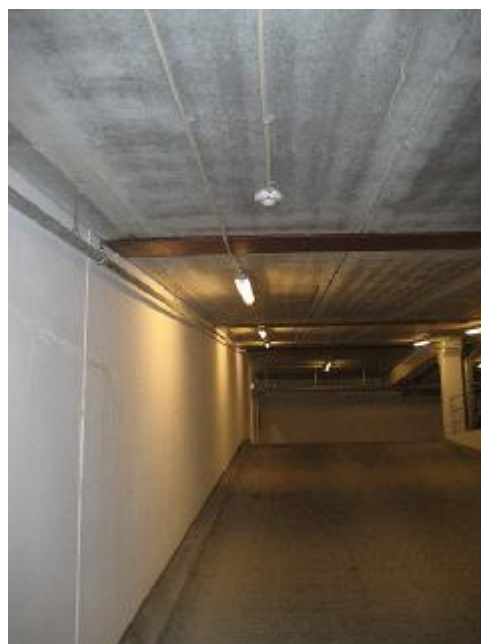
Vandindtrængen midt på rampens underside

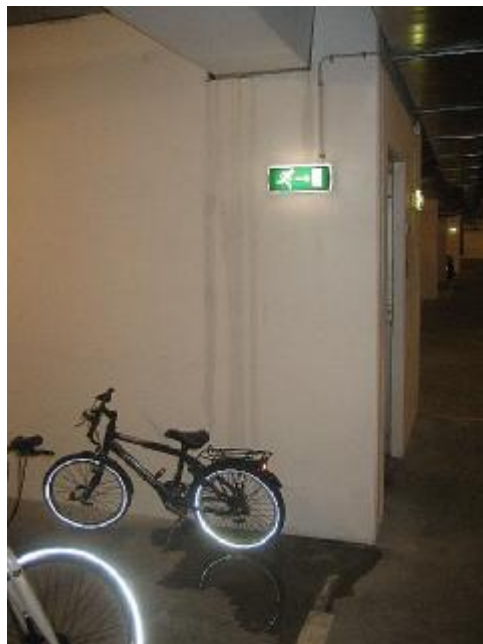
| Pos | Emne | Handling |
|---|---|---|
| 04 | <p>Regnvandsindtrængen ved flugtvejstrappe øst</p> <p>På dæk –1 kan der under denne observation konstateres vandindtrængen langs sidevæg mod øst.</p> | |

Vandindtrængen ved bjælke, højre side
(dæk -1)

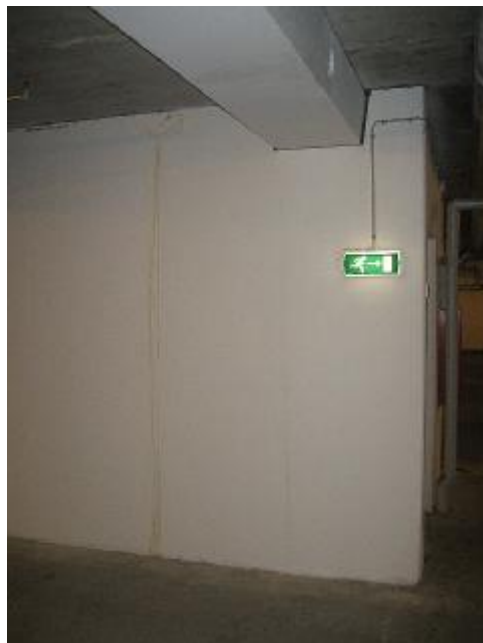
| Pos | Emne | Handling |
|---|---|---|
| 05 | <p>Regnvandsindtrængen ved flugtvejstrappe vest</p> <p>På dæk –1 kan der under denne observation konstateres vandindtrængen langs sidevæg mod både øst og vest.</p> <p>På dæk –3 kan der under denne observation stadig konstateres vandindtrængen over døren.</p> | |

Vandindtrængen øverst på vægside mod øst
(dæk -1)

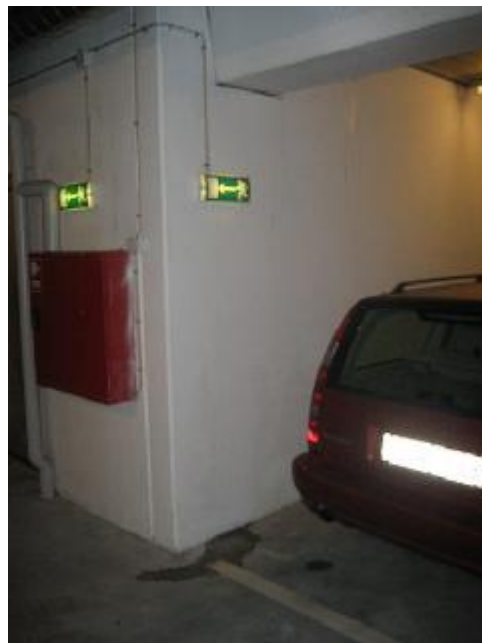
Vandindtrængen øverst på vægside mod vest
(dæk -1)

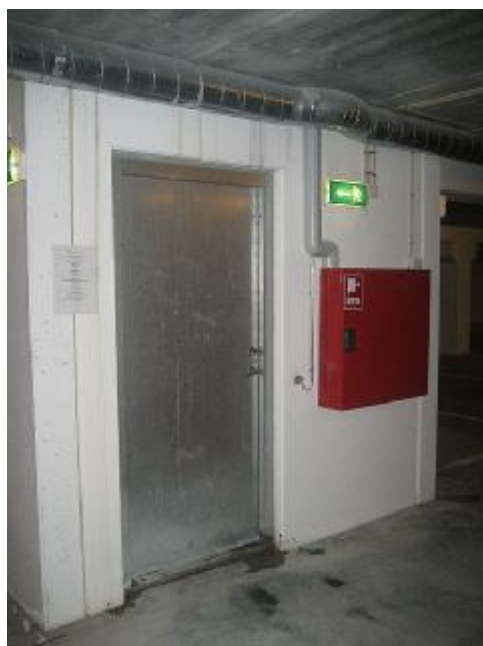
Vandindtrængen over dør (dæk -3)
