Emne	Observation af regnvandsindtrængning i P-kælder
Dato	Foretaget 24.10 kl. 13.30 og 25.10, kl. 11.45
Deltagere	Henrik Isidor (HI) P-laug I
Bilag	A : Foto, optaget under observationerne.

Emne	Bilag A : Foto, optaget under observationen	
Dato	Foretaget 24.10 kl. 13.30 og 25.10, kl. 11.45	
Deltagere	Henrik Isidor (HI)	P-laug I

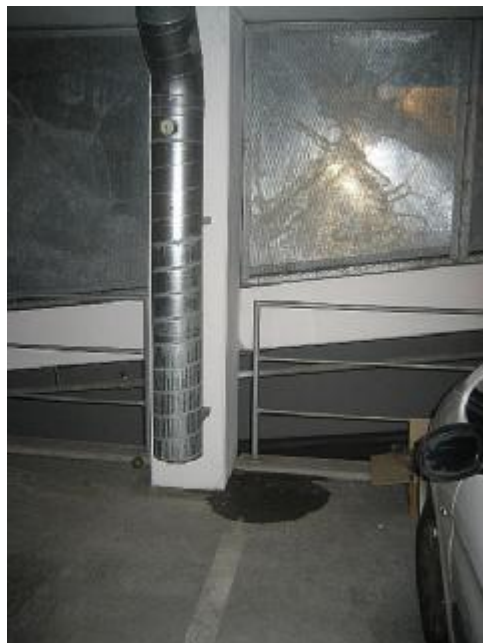
Synlig vandindtrængen langs søjle
(dæk -1)

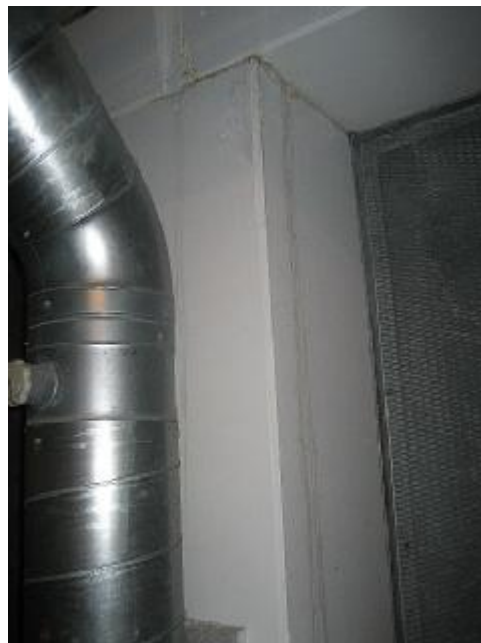
Synlig vandindtrængen langs søjle
(dæk -1)

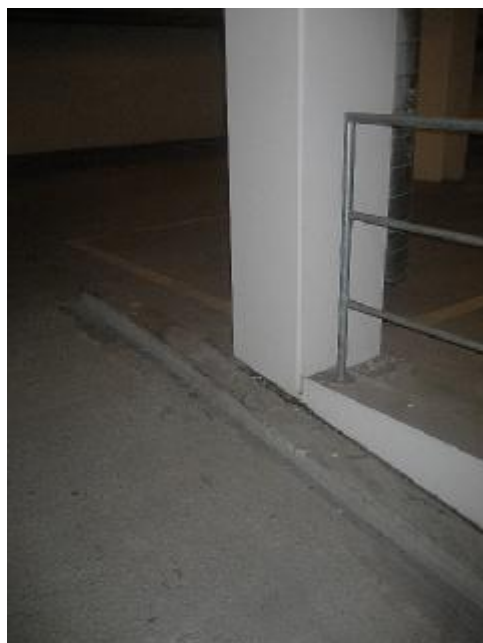
Synlig vandindtrængen ved øverste bæreprøfil
(dæk -1)

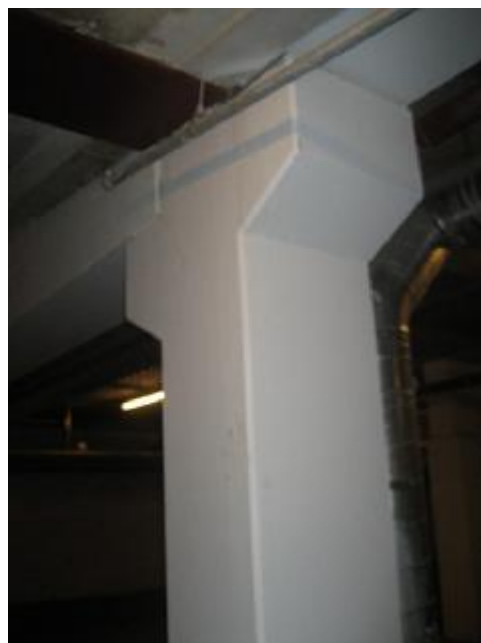
Synlig vandindtrængen ved øverste bæreprøfil
(dæk -1)

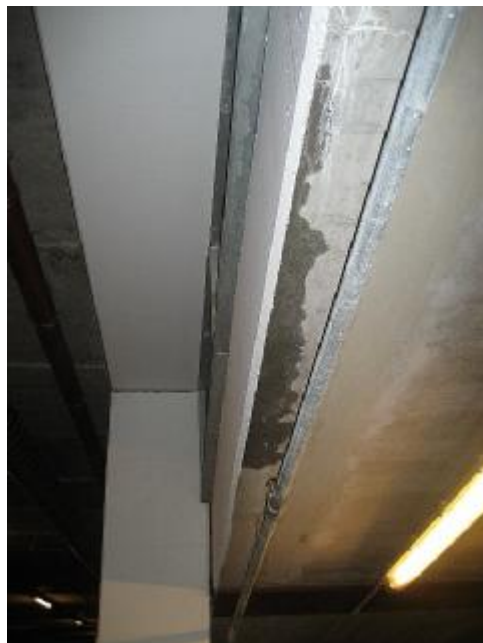
Vandindtrængen ved rampens frie side
(dæk -1)

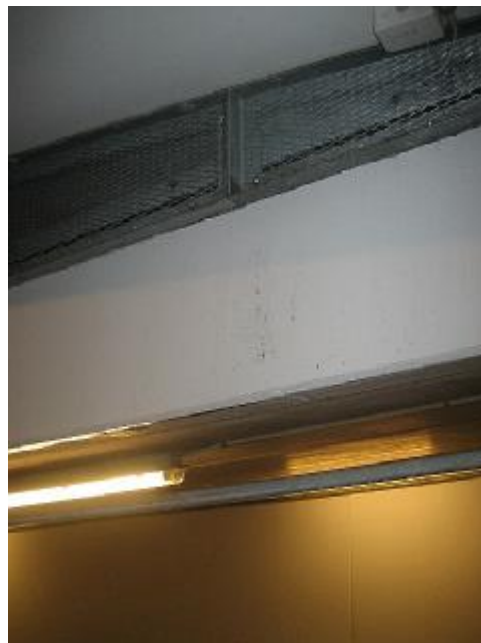
Vandindtrængen ved ved rampens frie side
(dæk -1)

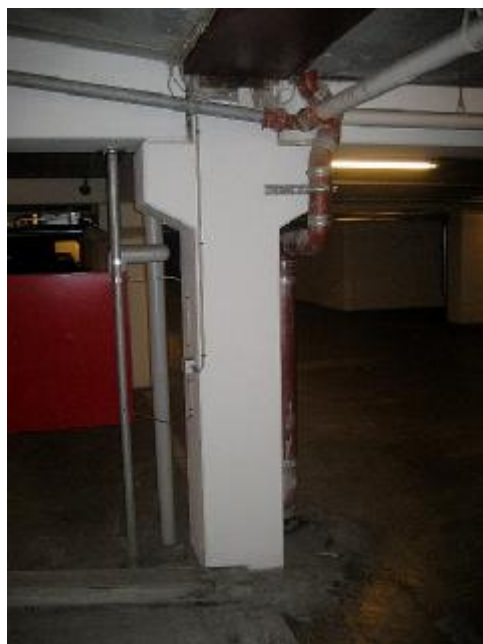
Vandindtrængen ved søjle ved rist i port
(dæk -2)

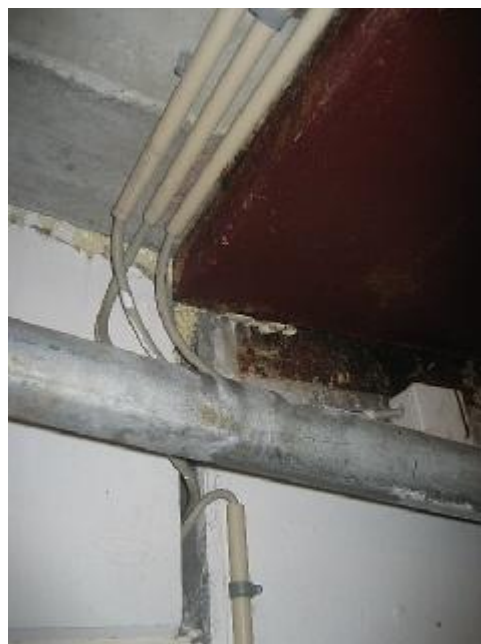
Vandindtrængen ved søjle ved rist i port
(dæk -2)

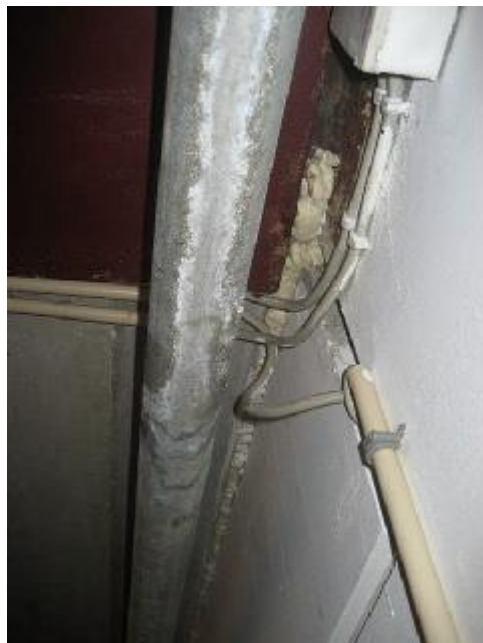
Vandindtrængen ved søjle ved rist i port
(dæk -2)

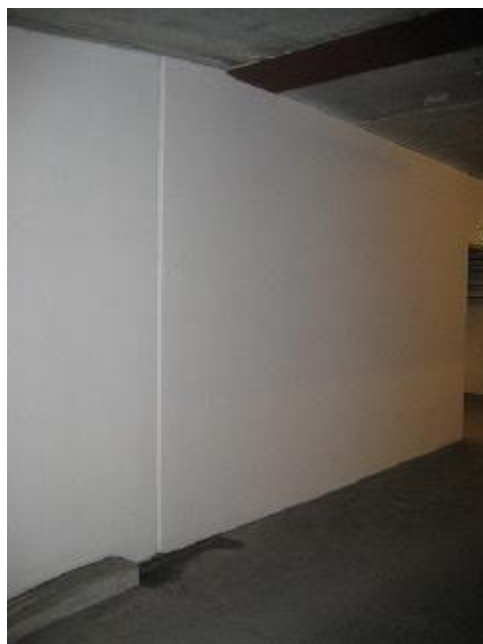
Vandindtrængen ved væg langs rampe
(under nedkørselsrampens højre side)

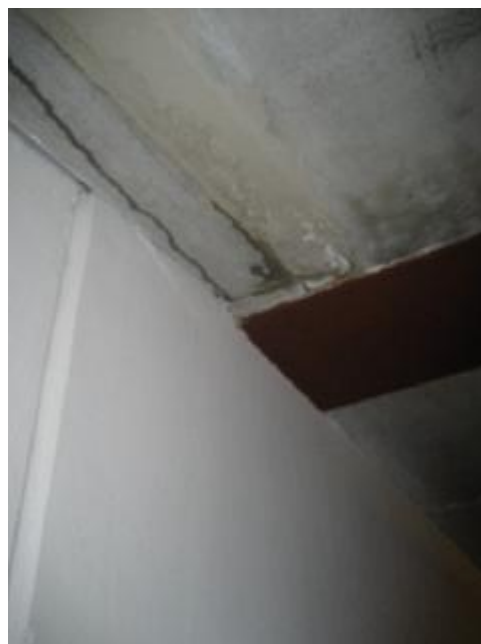
Vandindtrængen ved væg langs rampe

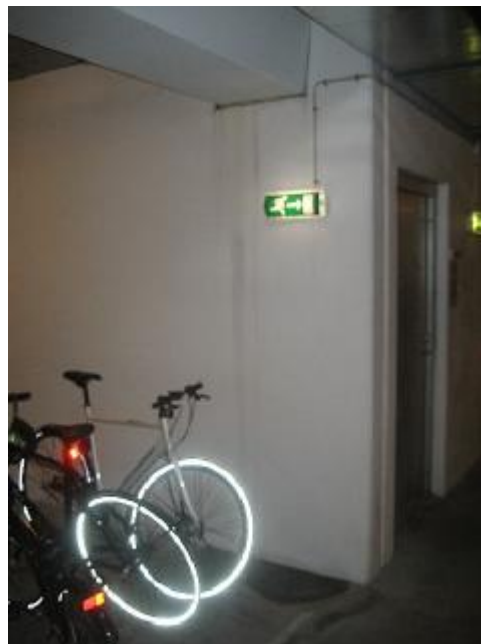
Vandindtrængen ved bjælke, mod vest
(dæk -1) – 25.10

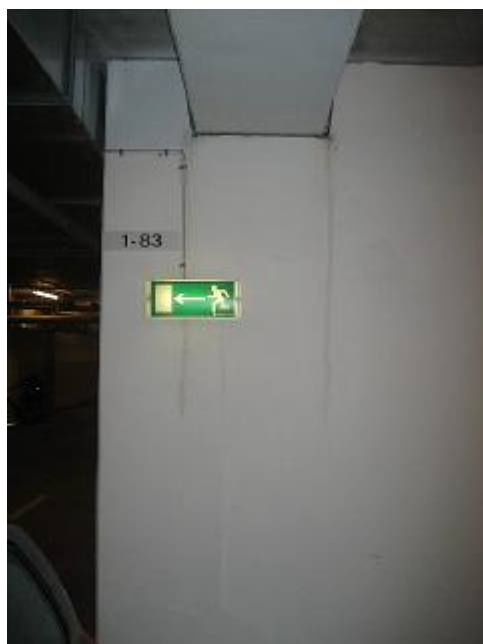
Vandindtrængen ved bjælke, vægside mod vest
(dæk -1) – 24.10

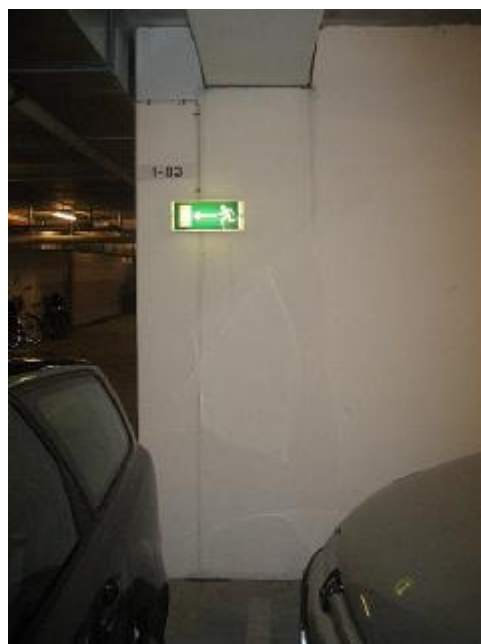
Vandindtrængen ved bjælke, vægside mod vest
(dæk -1) – 25.10

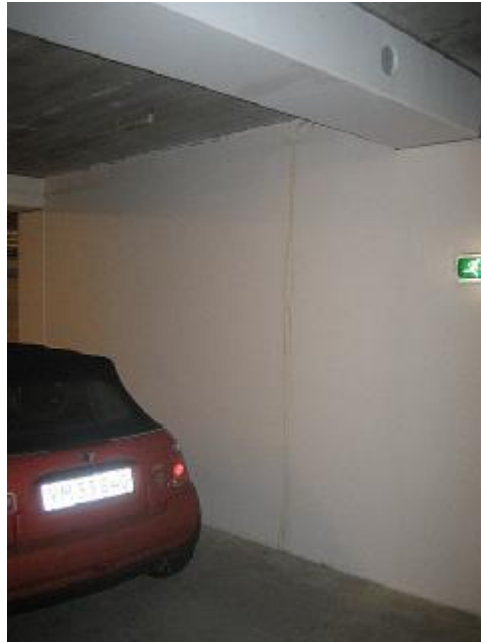
Vandindtrængen øverst på vægside mod øst
(dæk -1) – 25.10

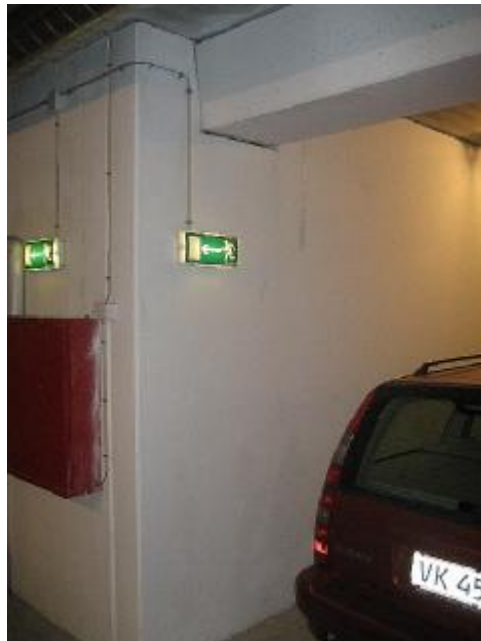
Vandindtrængen øverst på vægside mod vest
(dæk -1) – 24.10

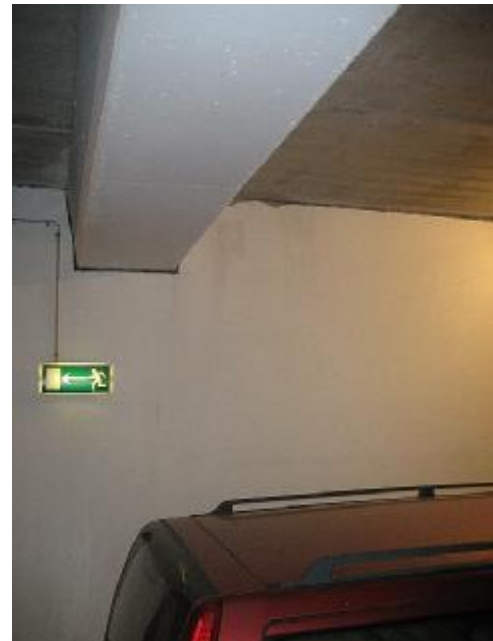
Vandindtrængen øverst på vægside mod vest
(dæk -1) – 25.10

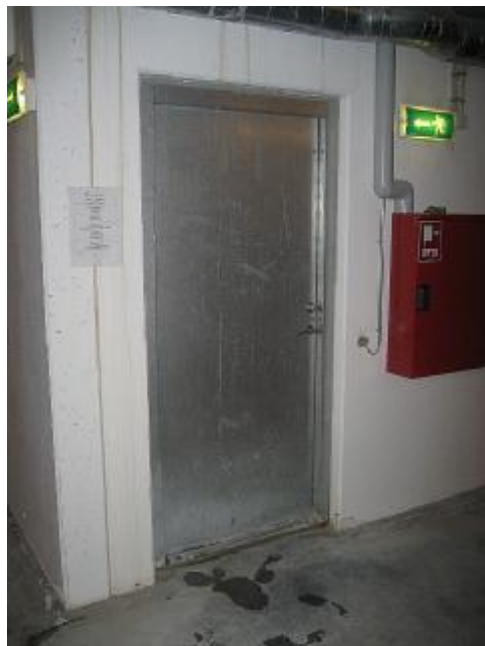
Vandindtrængen over dør (dæk -3)

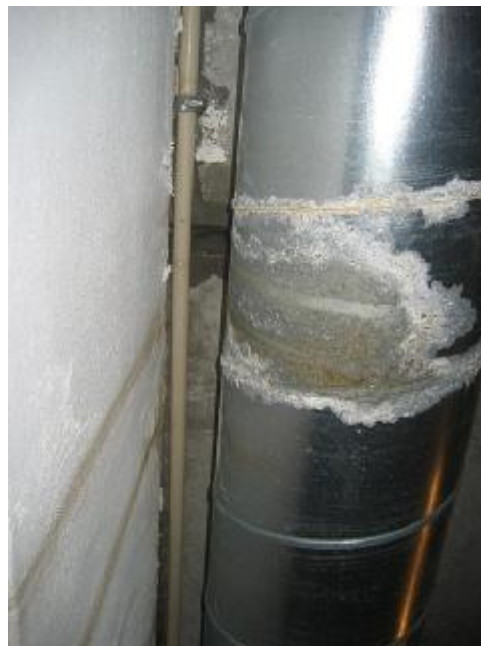
Vandindtrængen over dør (dæk -3)
