Emne	Observation af regnvandsindtrængning i P-kælder
Dato	Foretaget 7.6 kl. 20.45
Deltagere	Henrik Isidor (HI) P-laug I
Bilag	A : Foto, optaget under observationerne.

Emne	Bilag A : Foto, optaget under observationen	
Dato	Foretaget 7.6 kl. 20.45	
Deltagere	Henrik Isidor (HI)	P-laug I

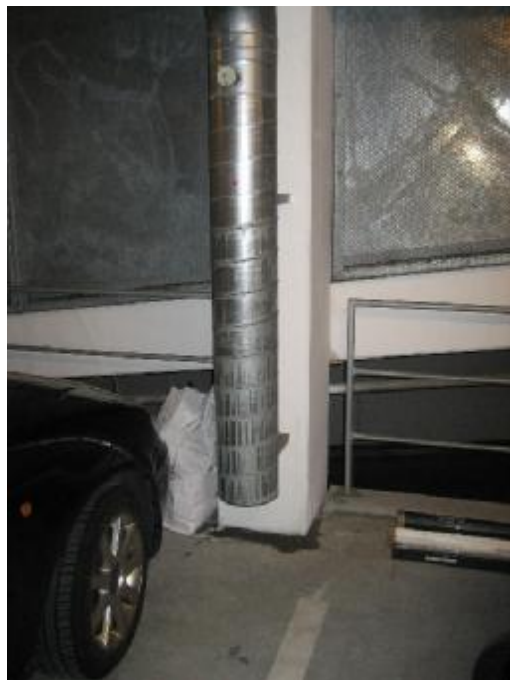
03	Regnvandsindtrængen langs rampens frie side Under denne observation, kan der langs rampens frie side atter konstateres vandindtrængen øverst omkring de fritstående søjler. Ligeledes kan der foroven det øverste bæreprøfil konstateres vandindtrængen.	
04	Regnvandsindtrængen langs rampens faste side Der kan flere steder atter konstateres vandindtrængen langs rampens faste side (inde ved væggen). Som nyt under denne observation, kan der konstateres sivende regnvand for enden af inddækningskanten, men sivende bagved de opsatte skrå ledere. Dette må indike-

Synlig vandindtrængen langs søjle
(dæk -1)

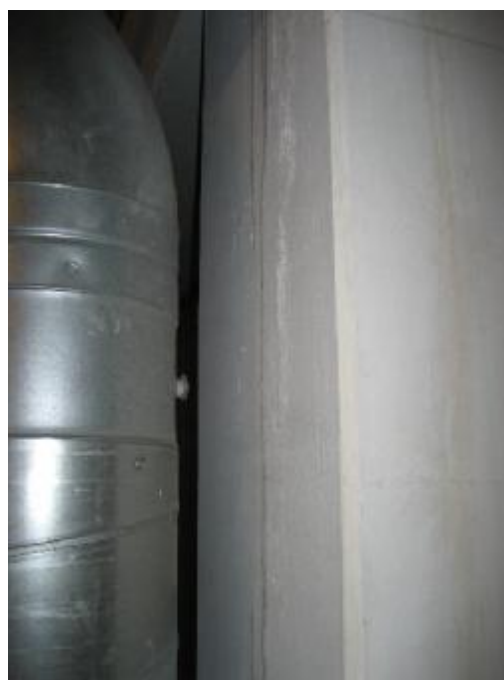
Synlig vandindtrængen langs søjle
(dæk -1)

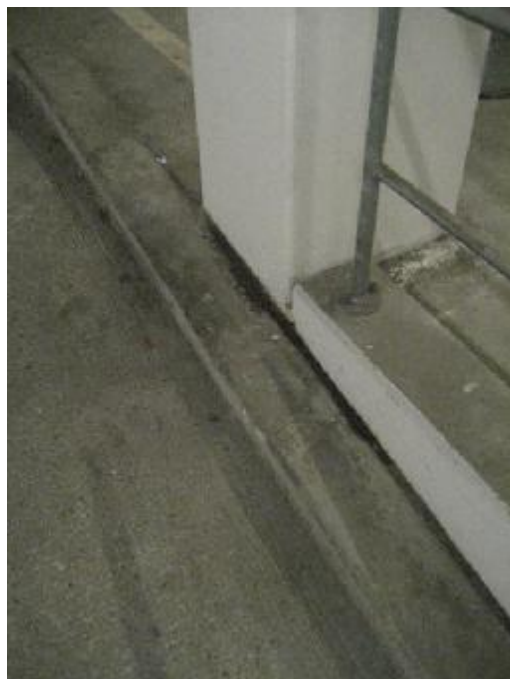
Synlig vandindtrængen ved øverste bæreprøfil
(dæk -1)

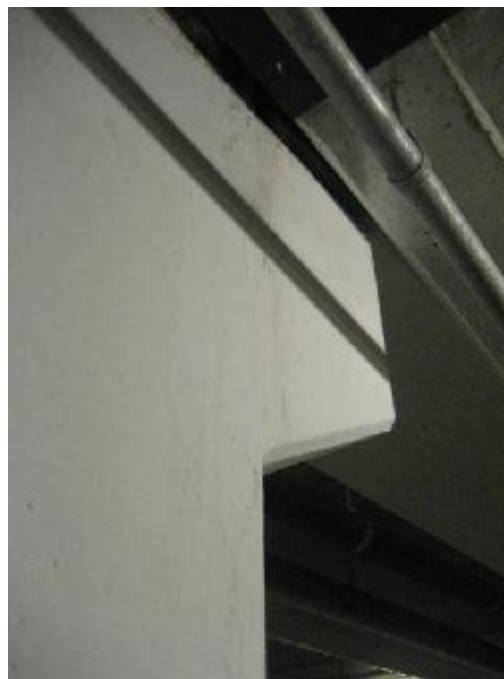
Synlig vandindtrængen ved øverste bæreprøfil
(dæk -1)

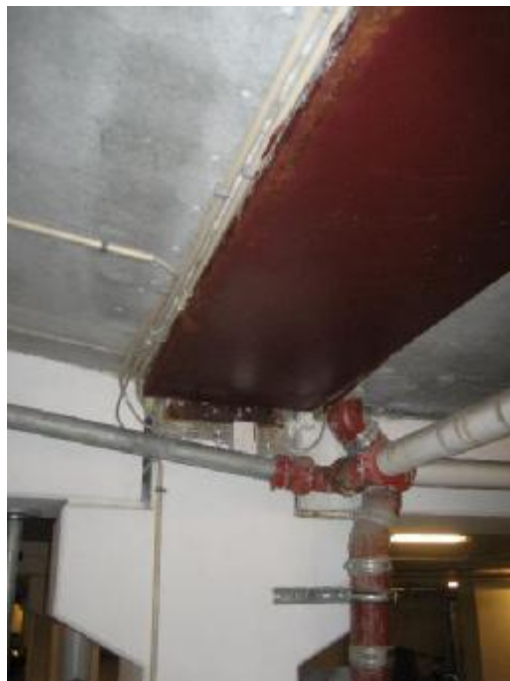
Ingen synlig vandindtrængen under denne observation, men nu synlig kraftig rusttæring på bærekonsol, bærejern samt på bøjning af sprinklerrør (dæk -2)

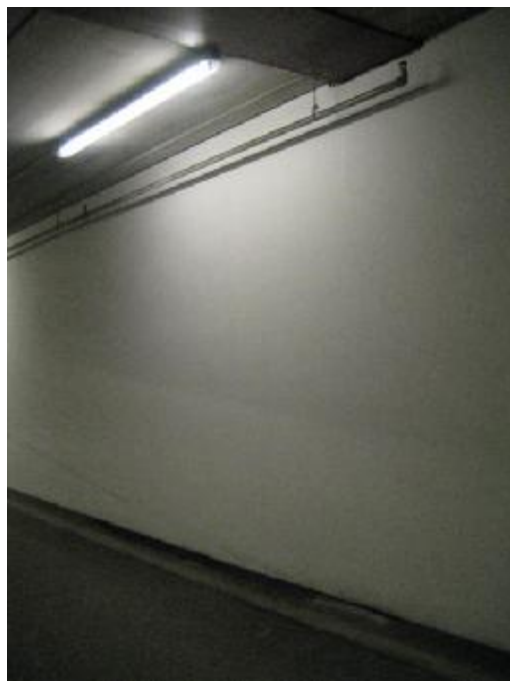
Vandindtrængen ved væg langs rampe (under nedkørselsrampens højre side)

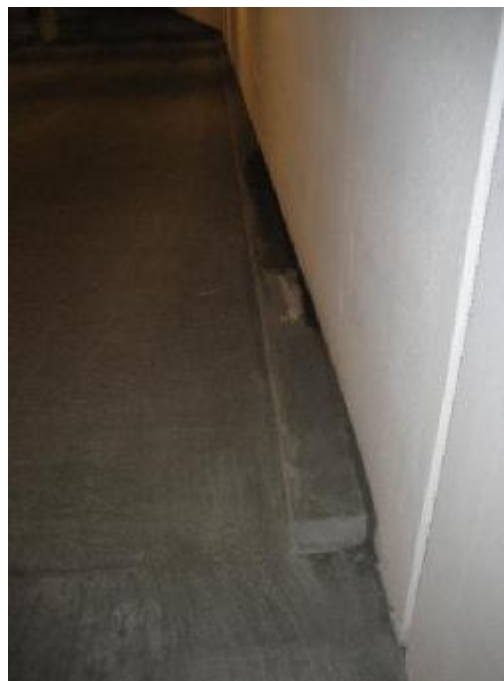
Vandindtrængen ved væg langs rampe

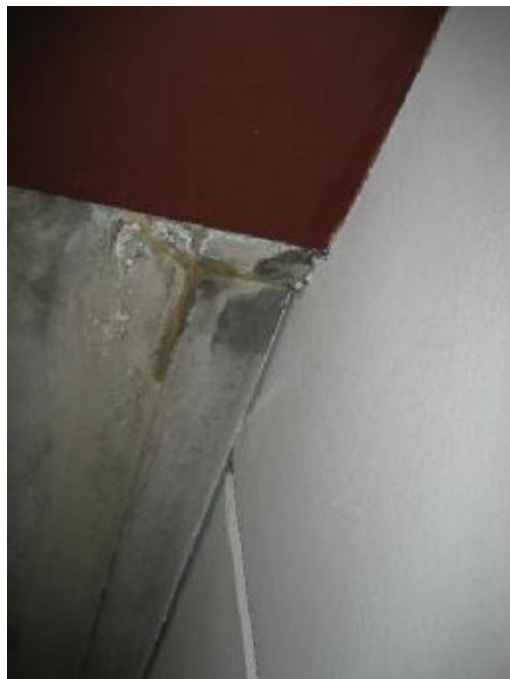
Vandindtrængen ved væg langs rampe
(ved øverste bæreprøfil)

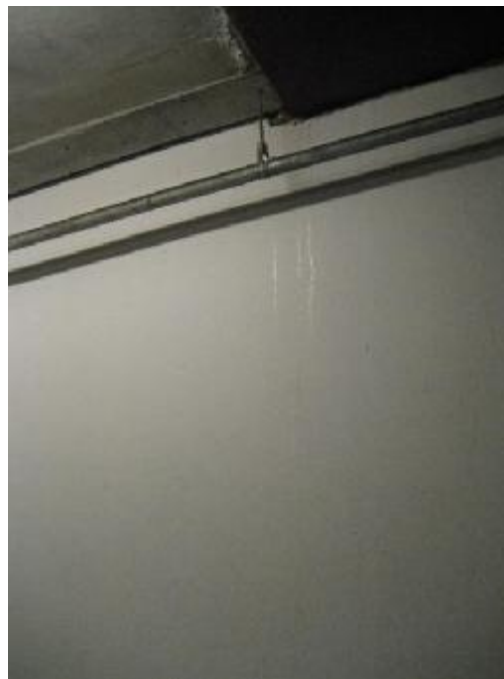
Vandindtrængen ved væg langs rampe

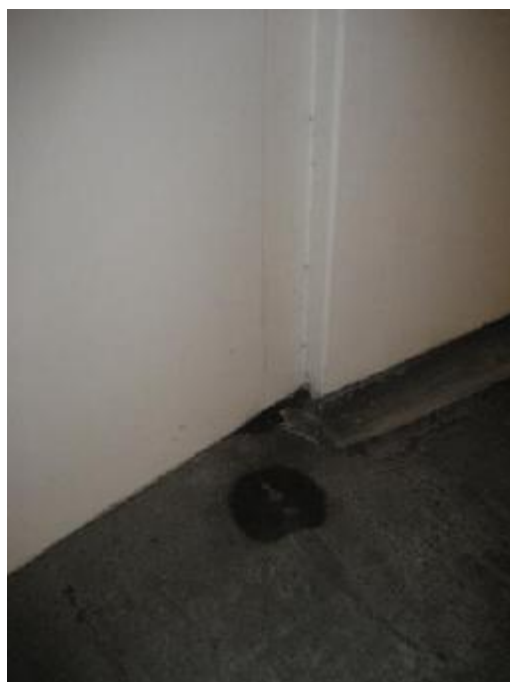
Vandindtrængen ved væg langs rampe
(dæk -2)

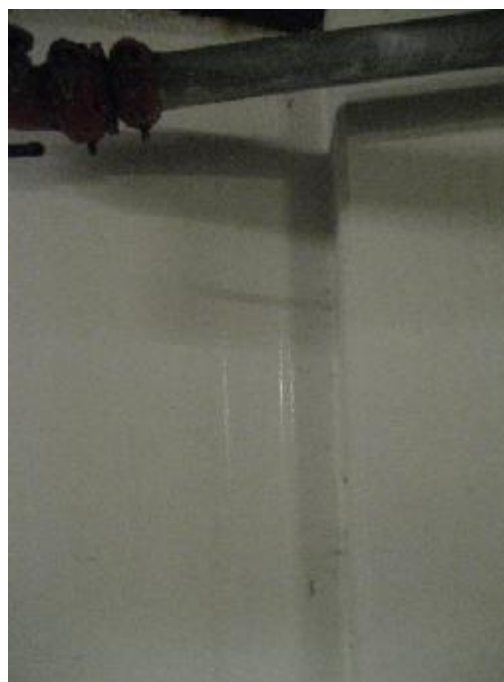
Vandindtrængen ved væg langs rampe
(dæk -2)

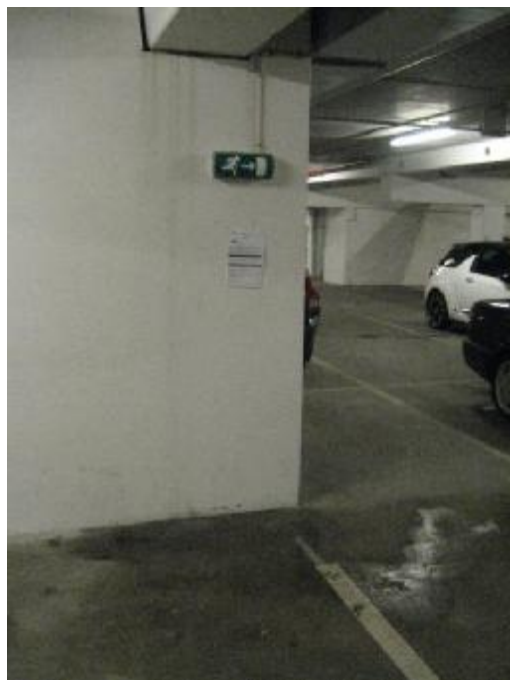
Vandindtrængen ved bjælke, vægside mod øst
(dæk -1)

Vandindtrængen har i øvrigt forårsaget udfald af sikring for nødbelysning.

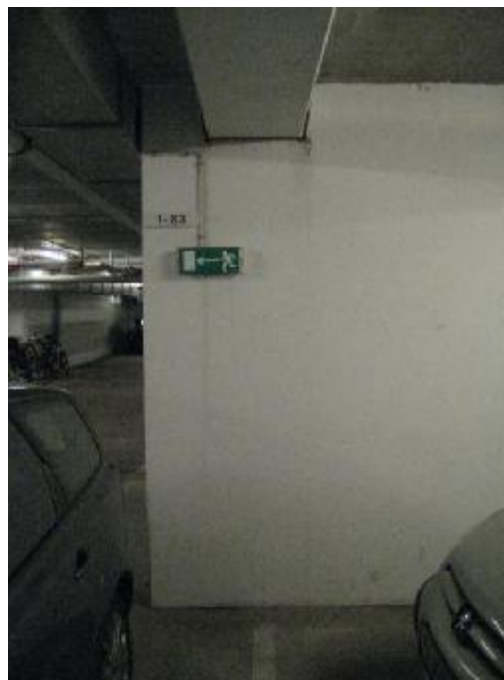
Vandindtrængen ved bjælke, mod vest
(dæk -1)

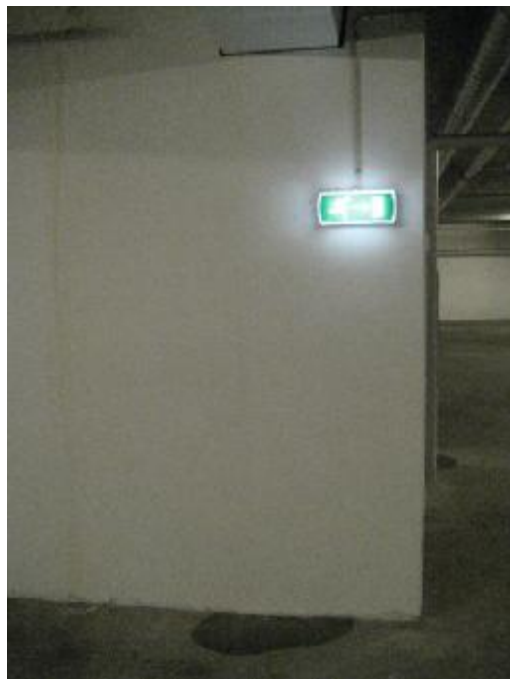
Vandindtrængen øverst på vægside mod øst
(dæk -1)

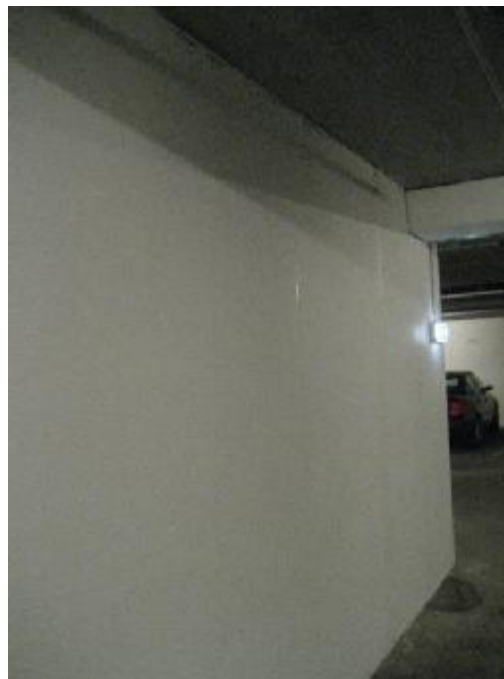
Vandindtrængen øverst på vægside mod øst
(dæk -1)

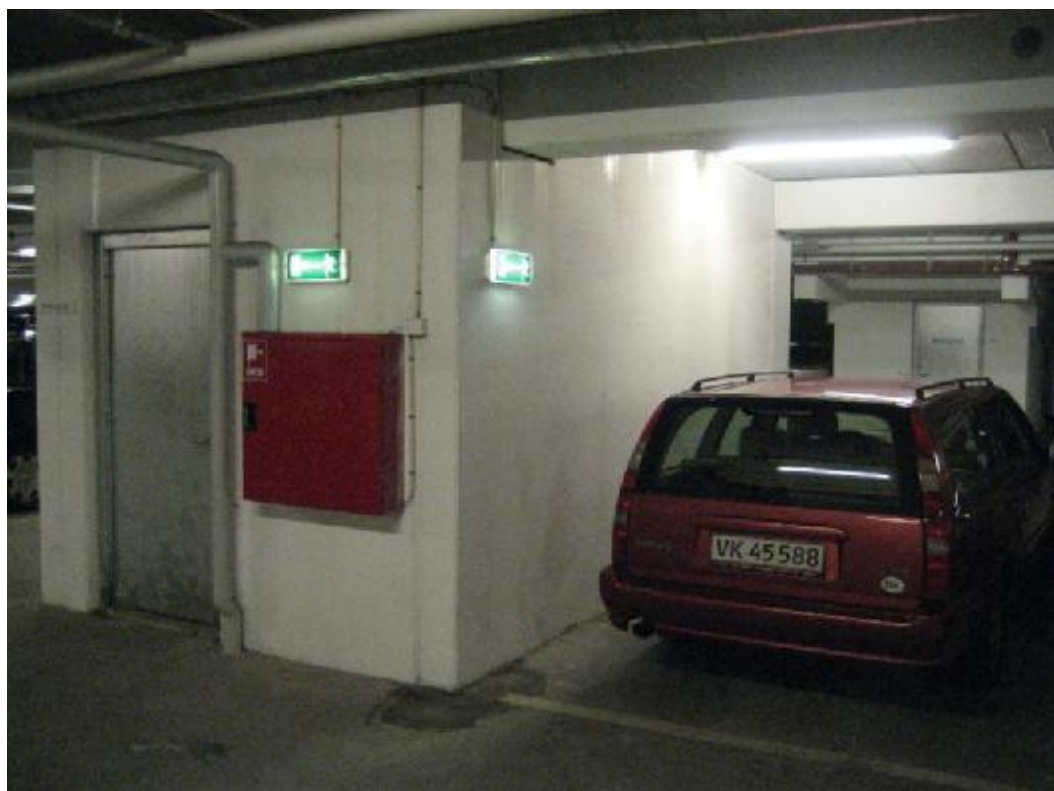
Vandindtrængen på vægside mod vest
(dæk -1)

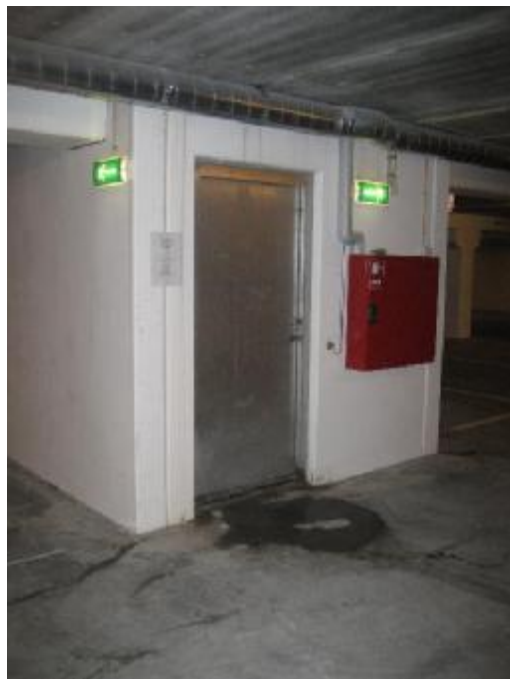
Vandindrængen ved dør (dæk -3)

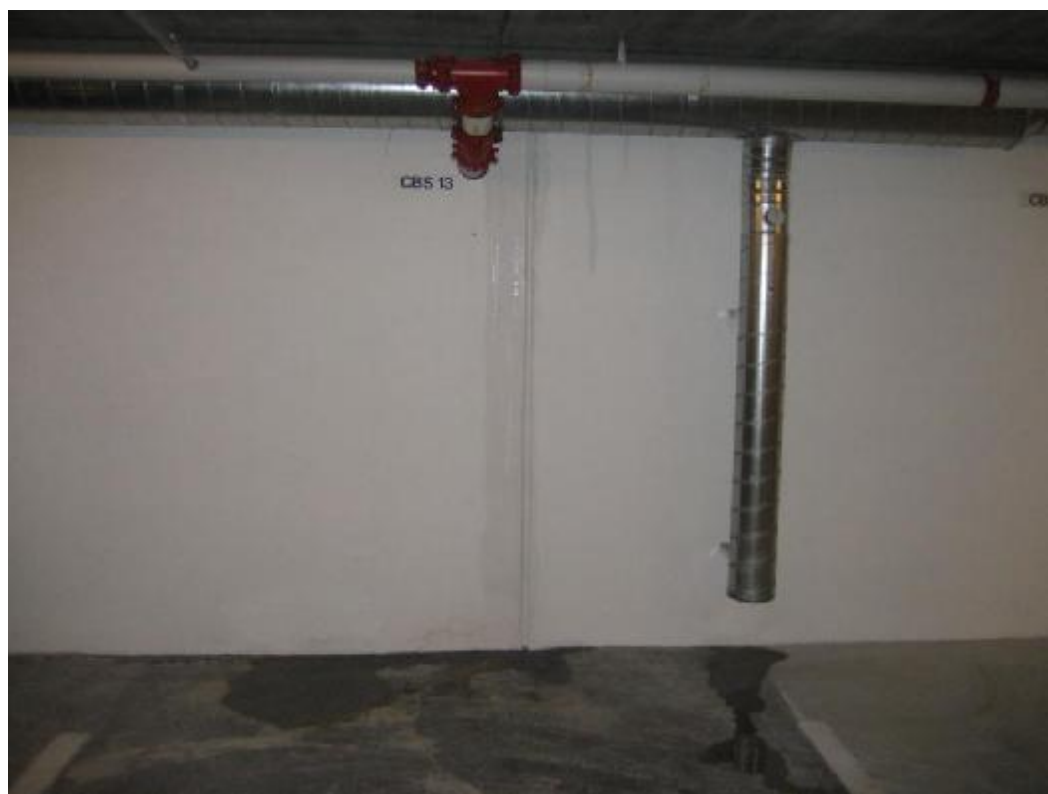
Vandindrængen langs bagvæg, fjernest fra rampe. (dæk -3)
