Emne	Observation af regnvandsindtrængning i P-kælder
Dato	Foretaget 9.8 kl. 12.00 og 10.8 kl. 19.20
Deltagere	Henrik Isidor (HI) P-laug I
Bilag	A : Foto, optaget under observationerne.

Emne	Bilag A : Foto, optaget under observationen	
Dato	Foretaget 9.8 kl. 12.00 og 10.8 kl. 19.20	
Deltagere	Henrik Isidor (HI)	P-laug I

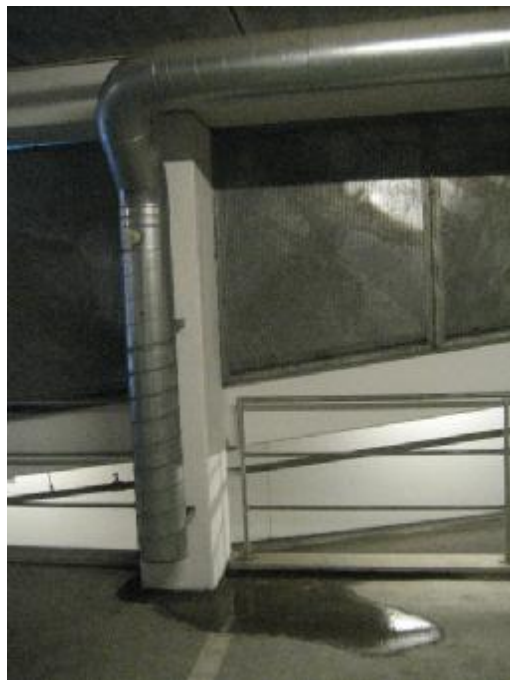
03	<p><b>Regnvandsindtrængen langs rampens frie side</b></p> <p>Under denne observation, kan der langs rampens frie side atter konstateres vandindtrængen øverst omkring de fritstående søjler.</p> <p>Ligeledes kan der foroven det øverste bæreprøfil konstateres vandindtrængen.</p> <p>Der henvises dog til ovenstående punkt 02.</p>	
04	<p><b>Regnvandsindtrængen langs rampens faste side</b></p> <p>Der kan flere steder atter konstateres vandindtrængen langs rampens faste side (inde ved væggen).</p> <p>Også på denne observation, kan der konstateres sivende regnvand for enden af inddækningskanten, men sivende bagved de opsatte skrå ledere. Dette må indikere at inddækningskanten må have en eller flere utætheder længere op ad rampens forløb. Denne siven medfører vandindtrængen langs væggen og nedenunder til dæk -2. Dette skal undersøges nærmere.</p>	Sjælsø
05	<p><b>Vandindtrængen under rampe (dæk -2 til dæk -3)</b></p> <p>Som nyt under denne observation, kan der konstateres dryppende vand på underside af rampe mellem dæk -2 og dæk -3. Det kan dog ikke konstateres hvorfra vandet kan komme.</p> <p>Dette skal undersøges nærmere.</p>	Sjælsø

Synlig vandindtrængen langs søjle  
(dæk -1)

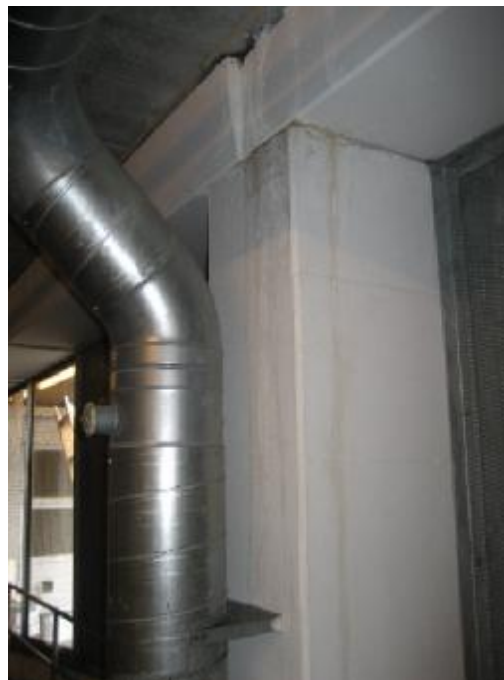
Synlig vandindtrængen langs søjle  
(dæk -1)

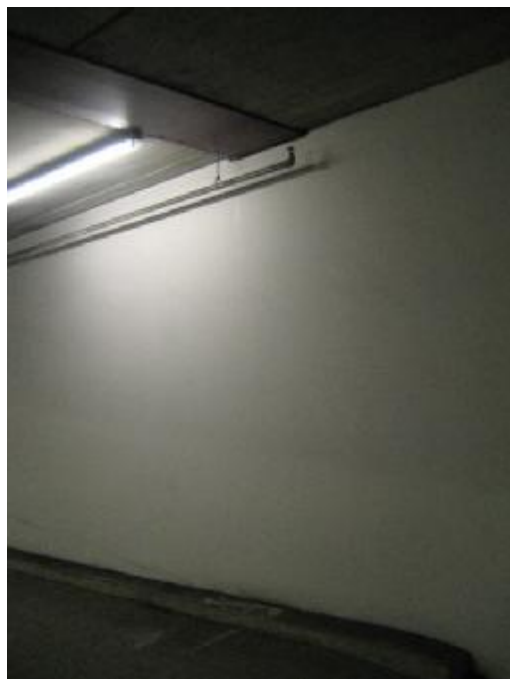
04

Vandindtrængen ved væg langs rampe  
(under nedkørselsrampens højre side)

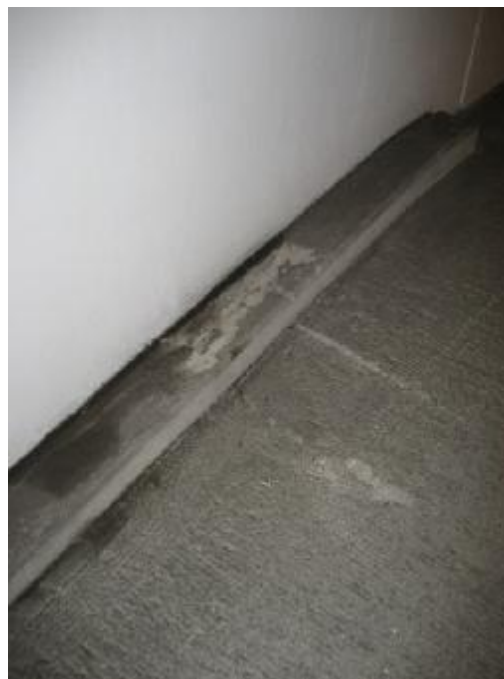
Vandindtrængen ved væg langs rampe

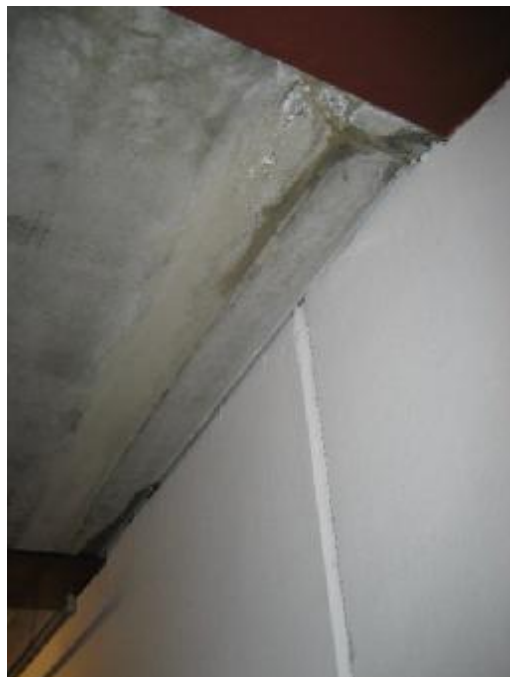
04  
(fortsat)

Vandindtrængen ved væg langs rampe  
(ved øverste bæreprøfil)

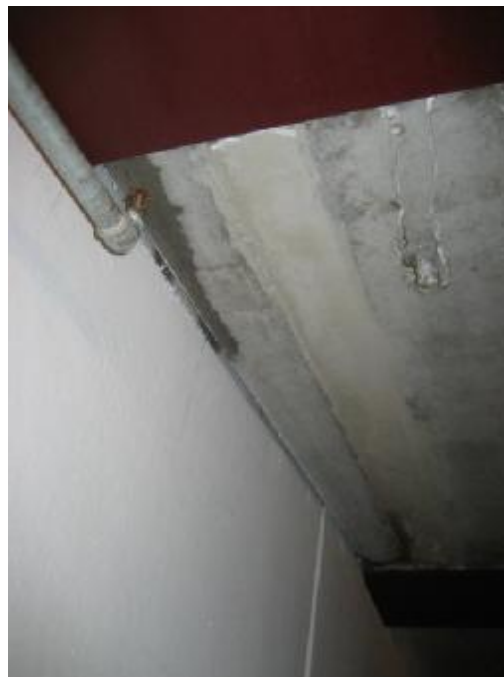
Vandindtrængen ved væg langs rampe

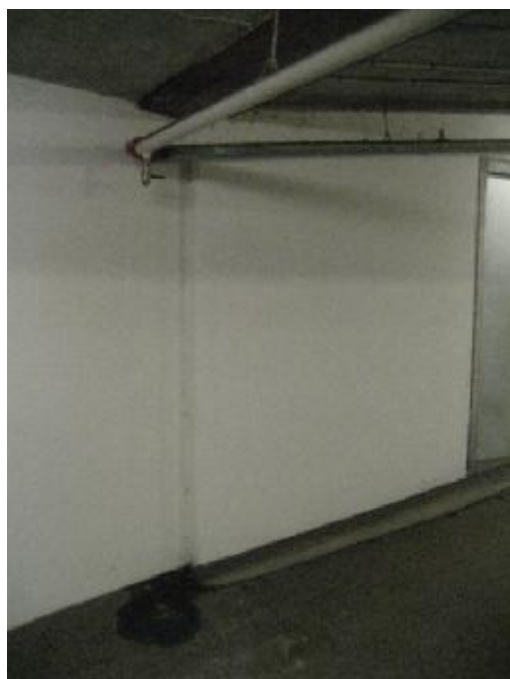
Vandindtrængen ved væg langs rampe  
(dæk -2)

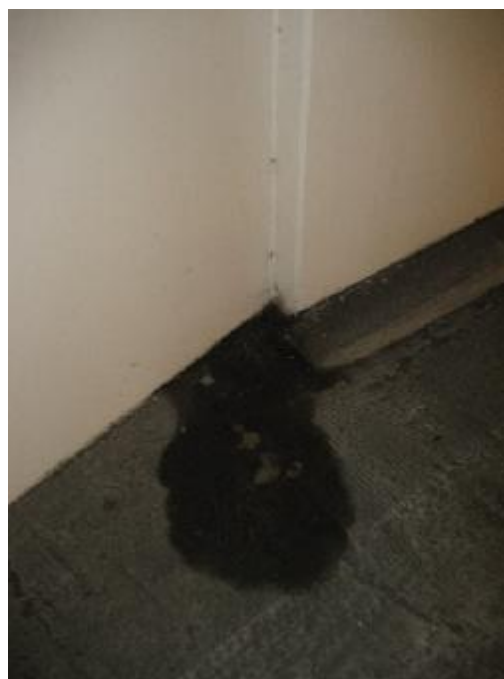
Vandindtrængen ved væg langs rampe  
(dæk -2)

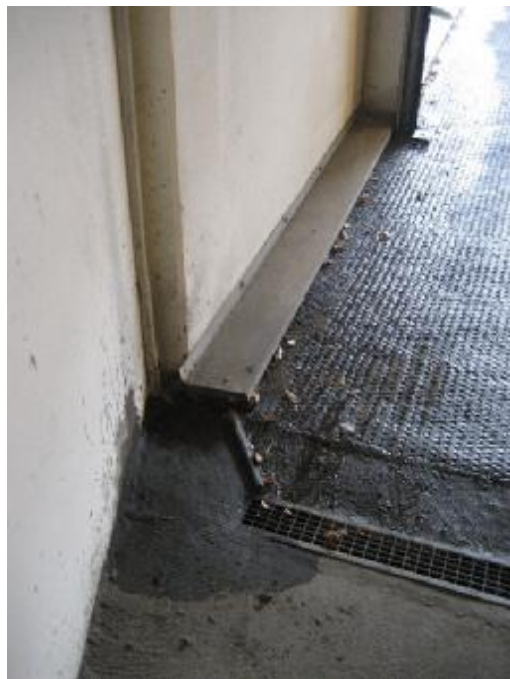
04  
(fortsat)

Vandsiven bag inddækningskant og skrå leder  
(dæk -1)

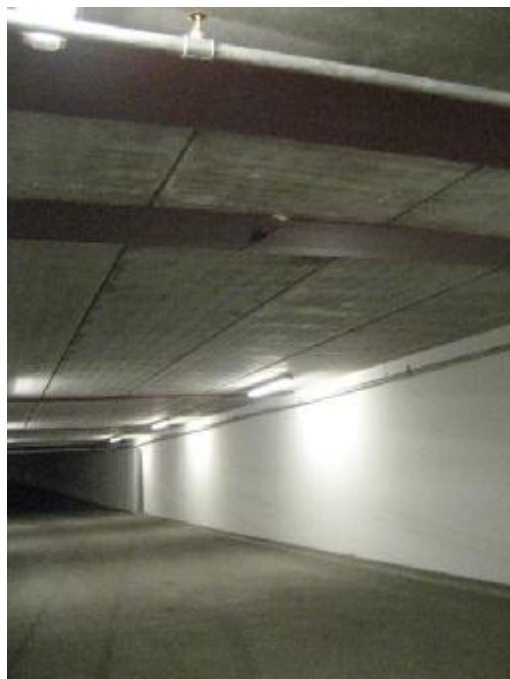
05  
Vandindrængen  
under  
rampe  
(dæk -2 til  
dæk -3)

Vandindrængen ved mellemste bærejern

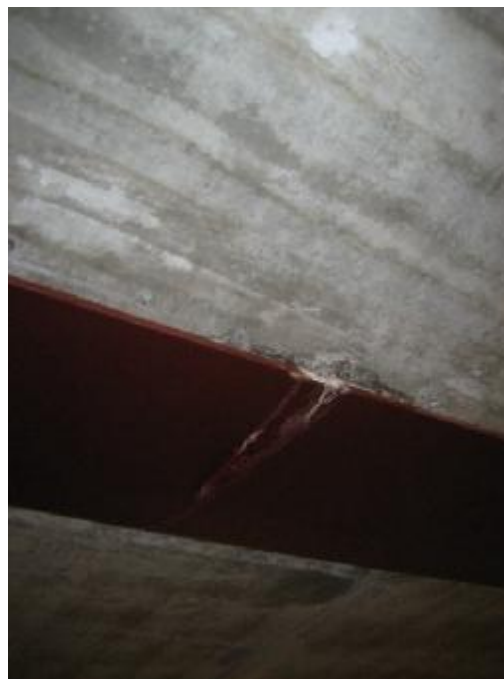
Vandindrængen ved overkant  
samt afskalning af brandmaling på bærejern.

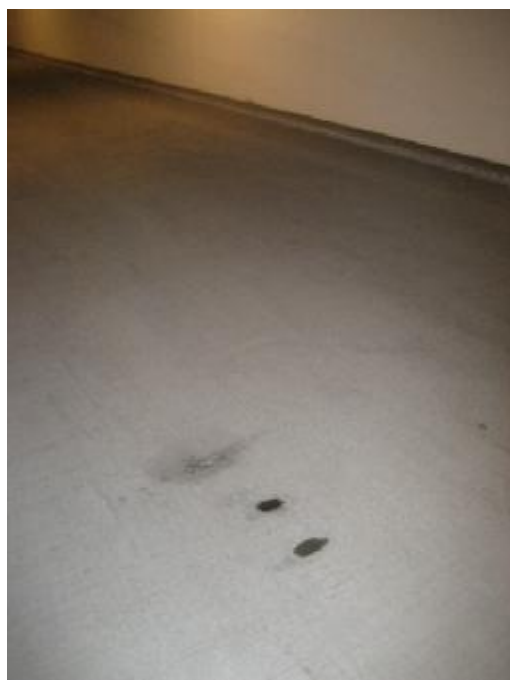
05  
(fortsat)

Vanddryp på rampedæk

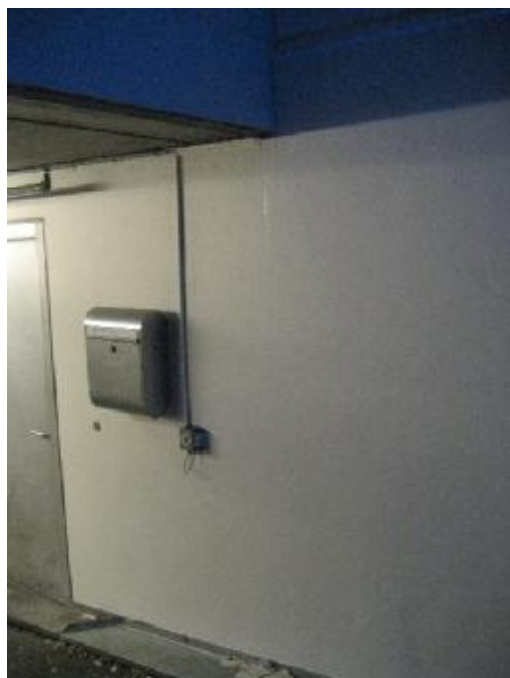
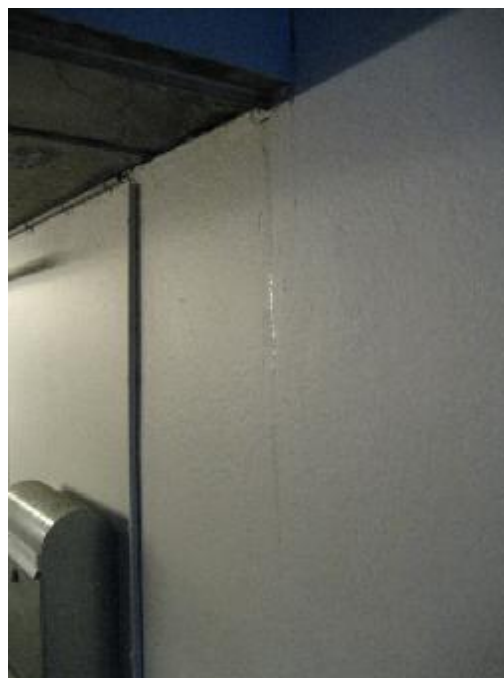
08  
Regnvands-  
sivning på  
udv. side af  
rampevæg

Vandsiven på væg ved kant af rampe
